Innovatives Brückendesign mit dem Einsatz von Holz und faserverstärkten Kunststoffen CFK und GFK

Robert Widmann
Urs Meier

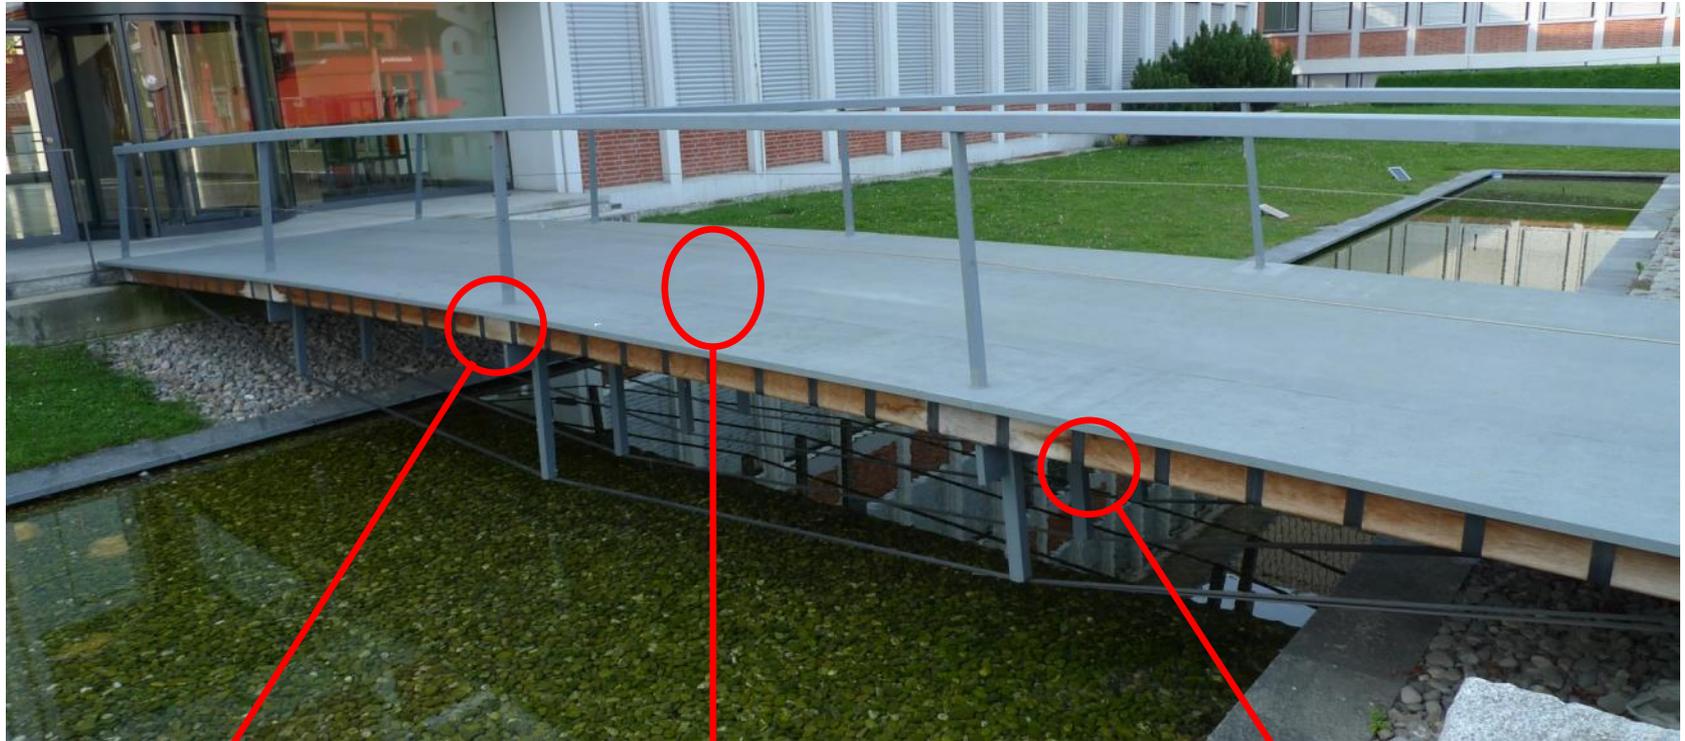
Verankerung Geländepfosten

Nicht dicht
Lokal und temporär erhöhte
Holzfeuchtigkeit

Rutschgefahr bei Nässe /
Eis
Sanding nicht ausreichend

leichte Schüsselung wegen
Feuchtegradient
 $T > 80^{\circ}\text{C}$ direkt unter der
GFK Belagsplatte
