Holzfassaden: Witterung und Schutzmaßnahmen - Möglichkeiten und Grenzen im Überblick

Dr. Thomas Volkmer, 12. Europäischer Kongress, Effizientes Bauen mit Holz
im urbanen Raum, 23. / 24. Oktober 2019 Köln

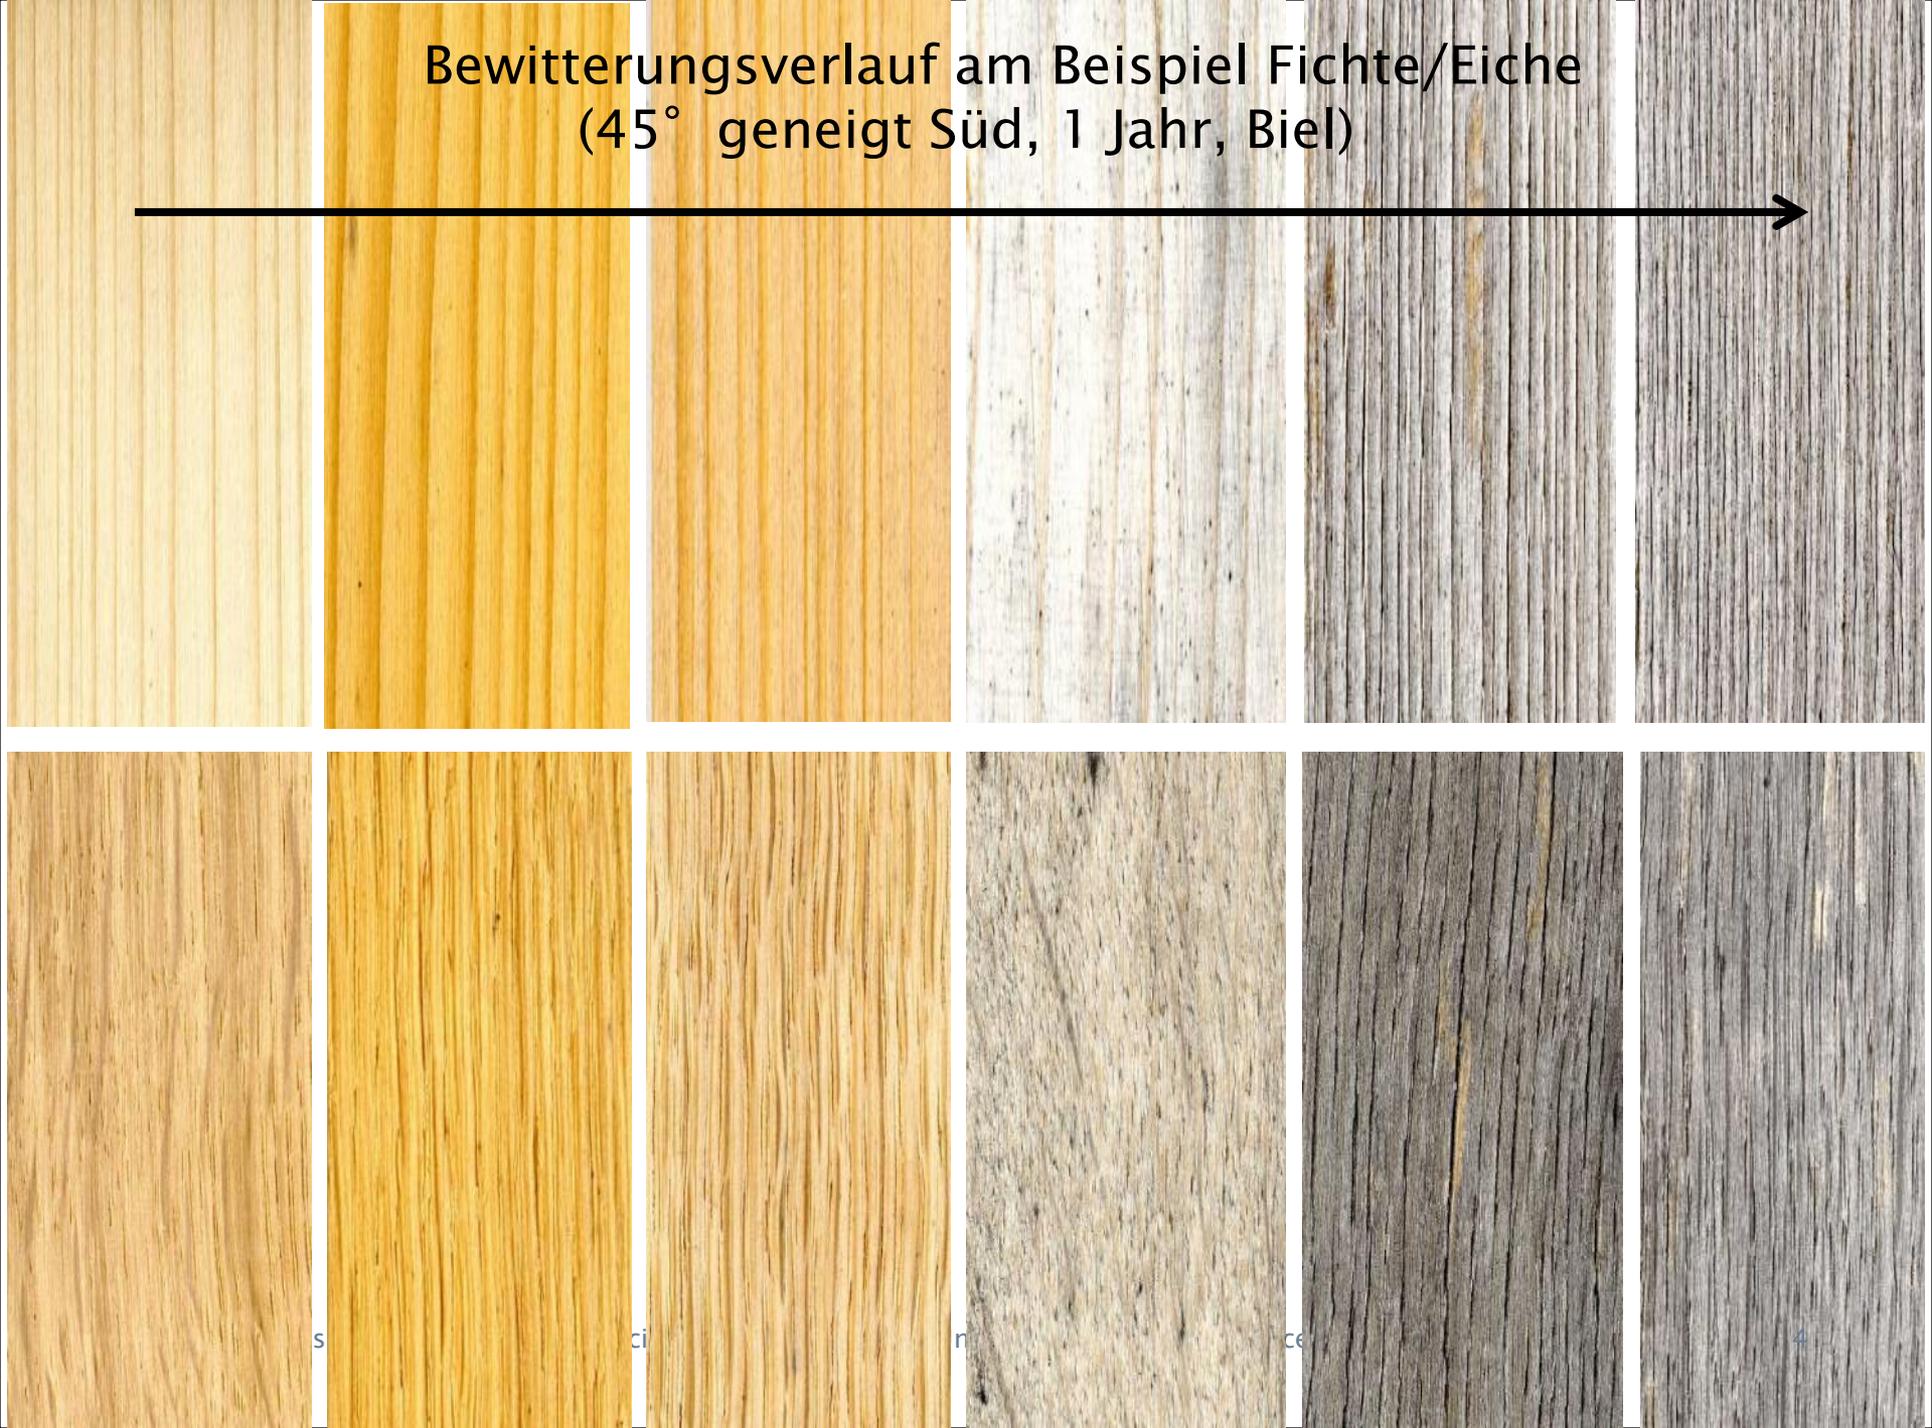
Bewitterungsverlauf am Beispiel Fichte/Eiche
(45° geneigt Süd, 1 Jahr, Biel)

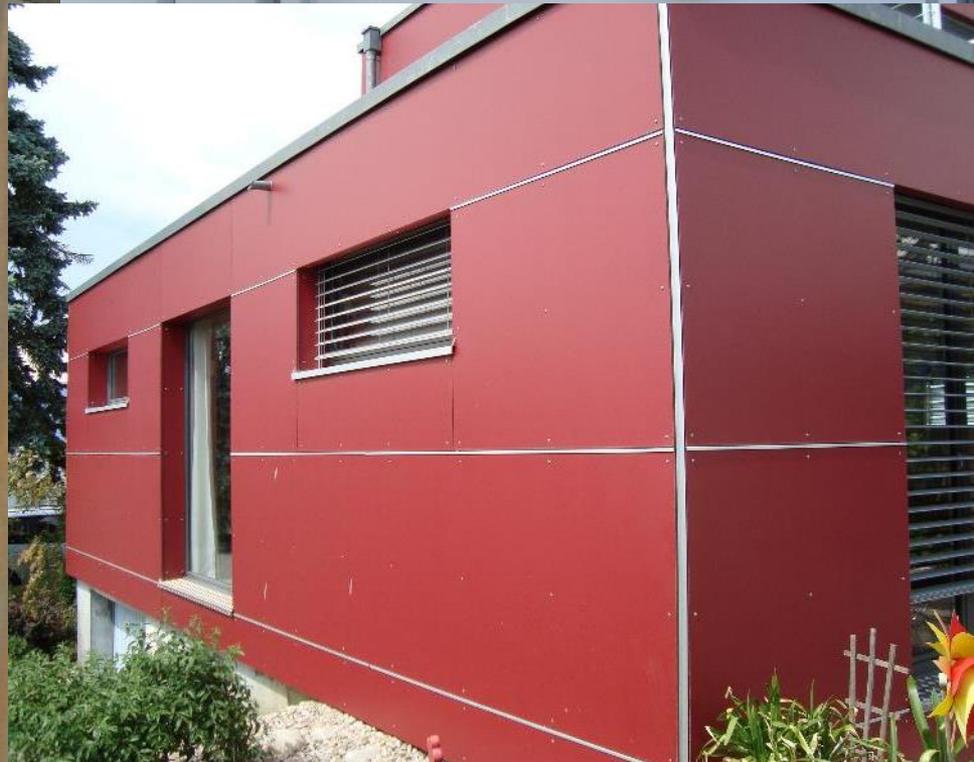
Holzbaasierte Substrate

- Vollholz (Fichte, Tanne, Lärche, Douglasie)
- Dreischichtplatten, Sperrholzplatten
- Faserplatten (Bindemittel, modifizierte Varianten)
- Vollkernplatten/Laminate

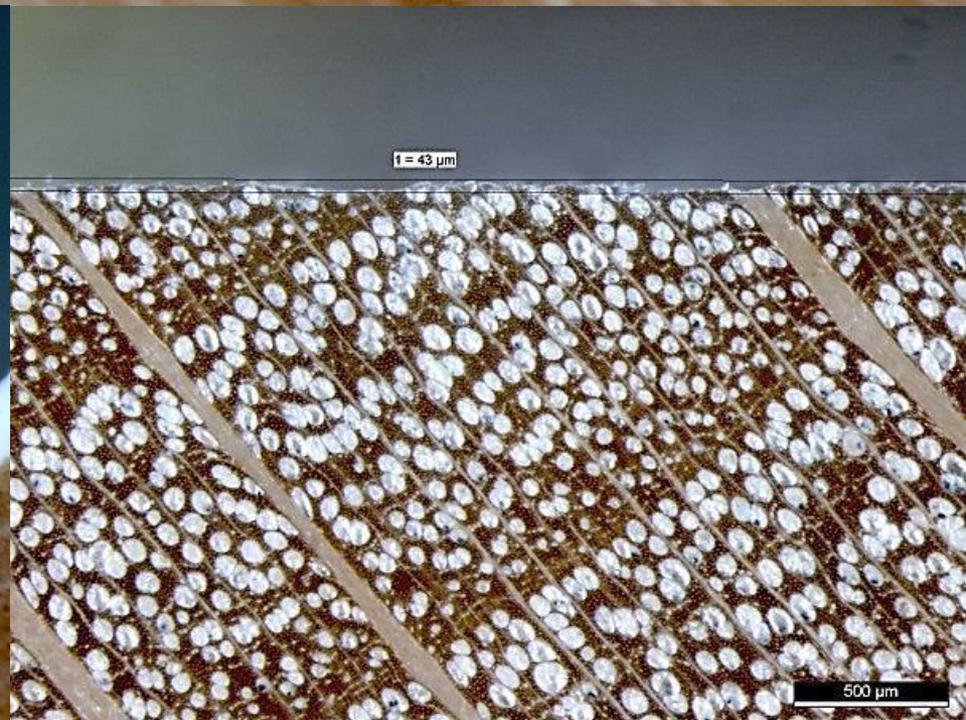
Substratbeschaffenheit

- gehobelt/geschliffen
- sägefein/sägeroh
- strukturiert

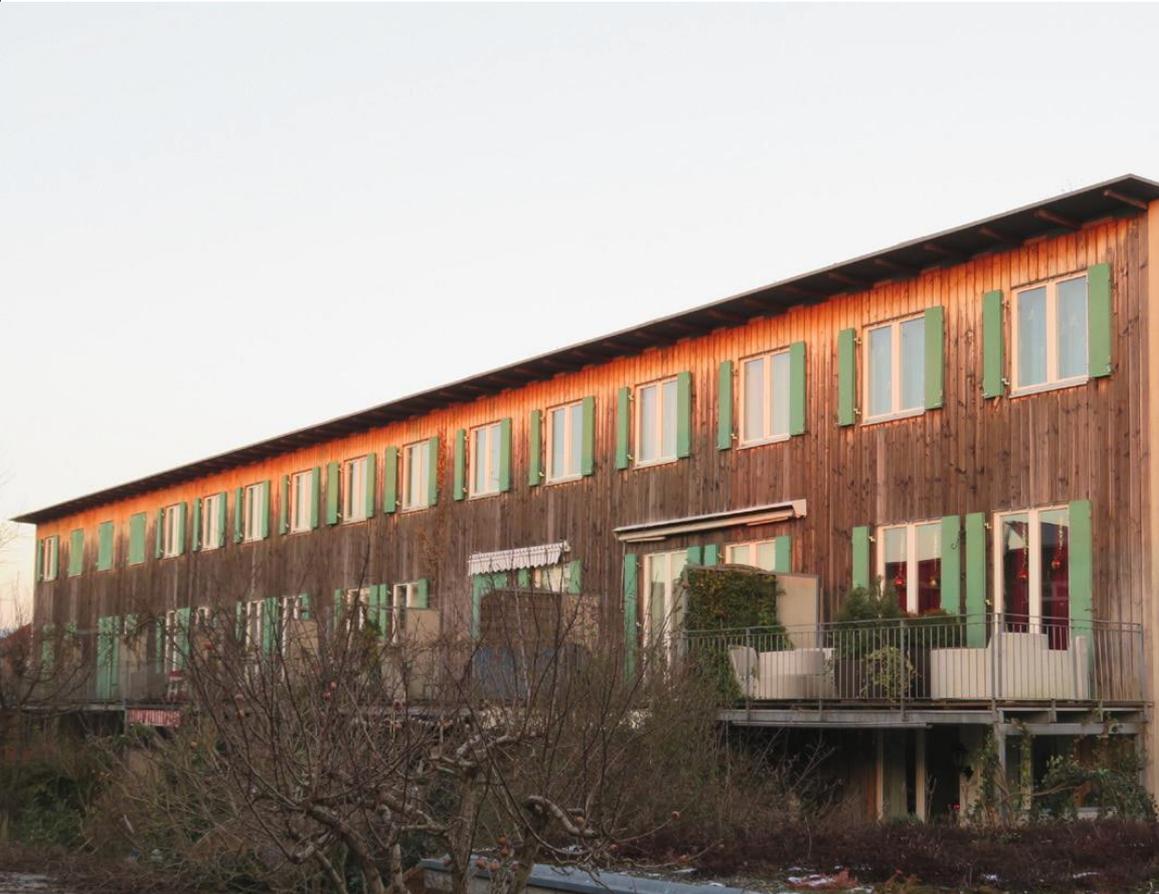
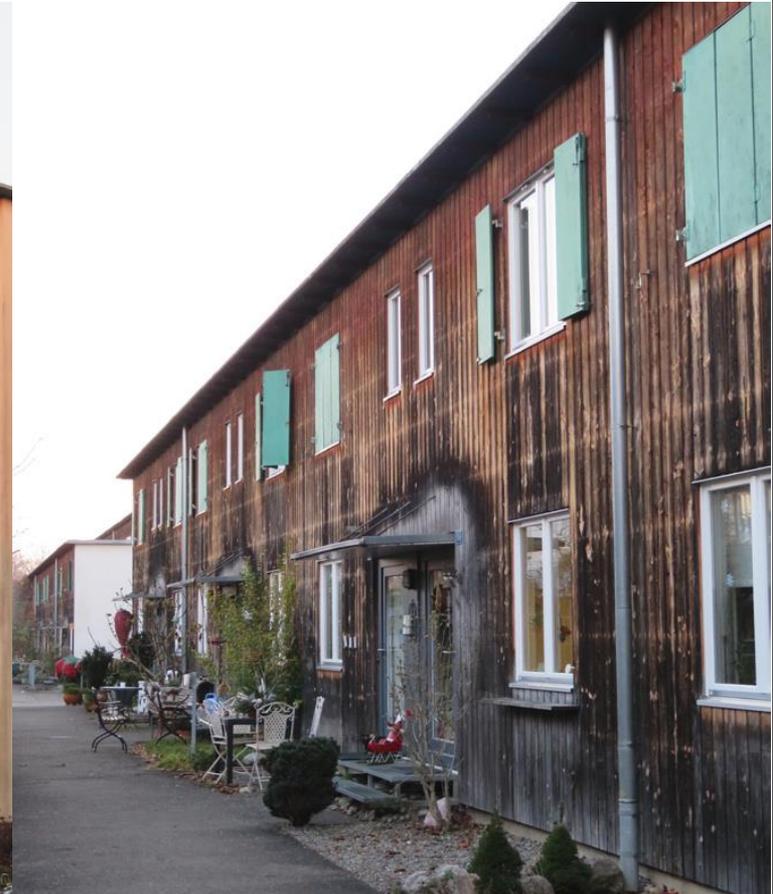
Unbehandelte Fassade (Douglasie): Birmenstorf (zentrales Mittelland), Baujahr 1995 (West- und Ostseite)

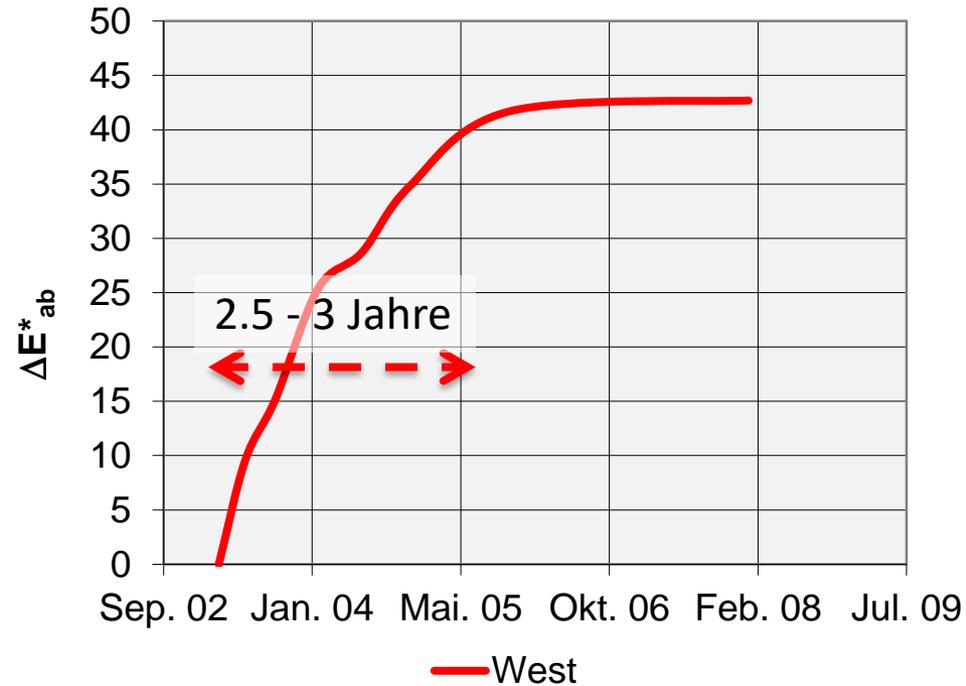
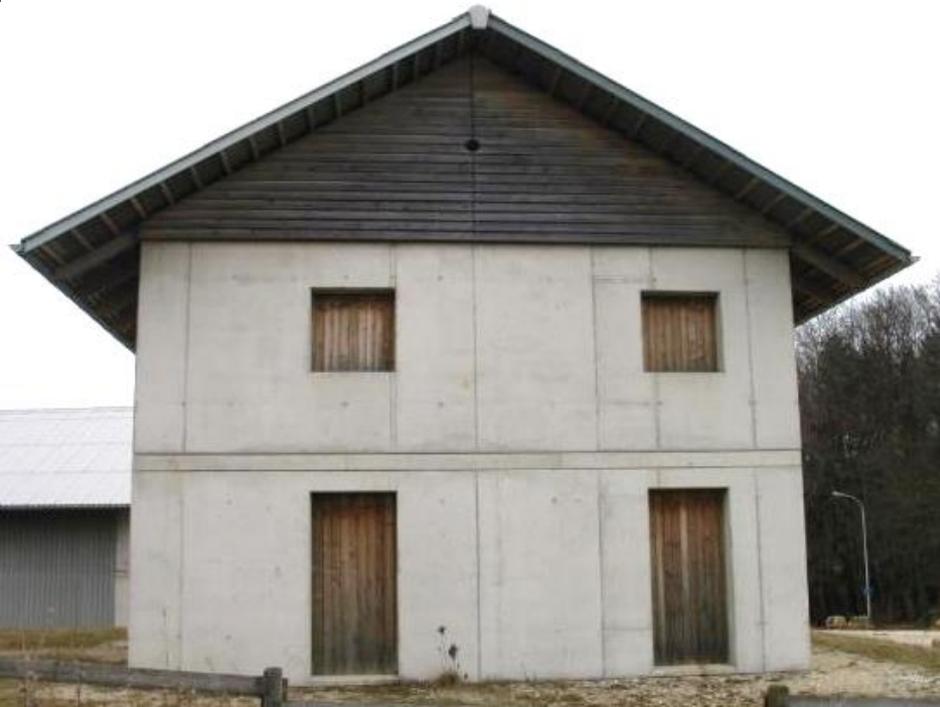
Unbehandelte Holzfassaden Fichte, Versuchsanlage Bure, (Jura, Westfassade)

- Unbehandelte Fichtenfassade
- West exponiert (63 Monate)
- Farbveränderung ist nach 3 Jahren abgeschlossen

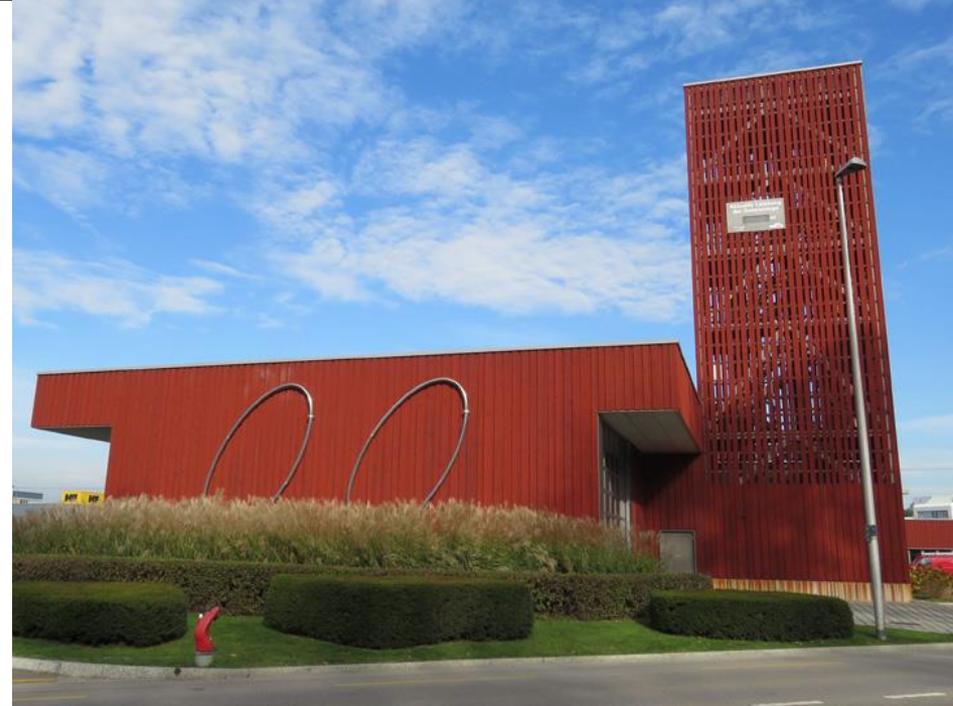
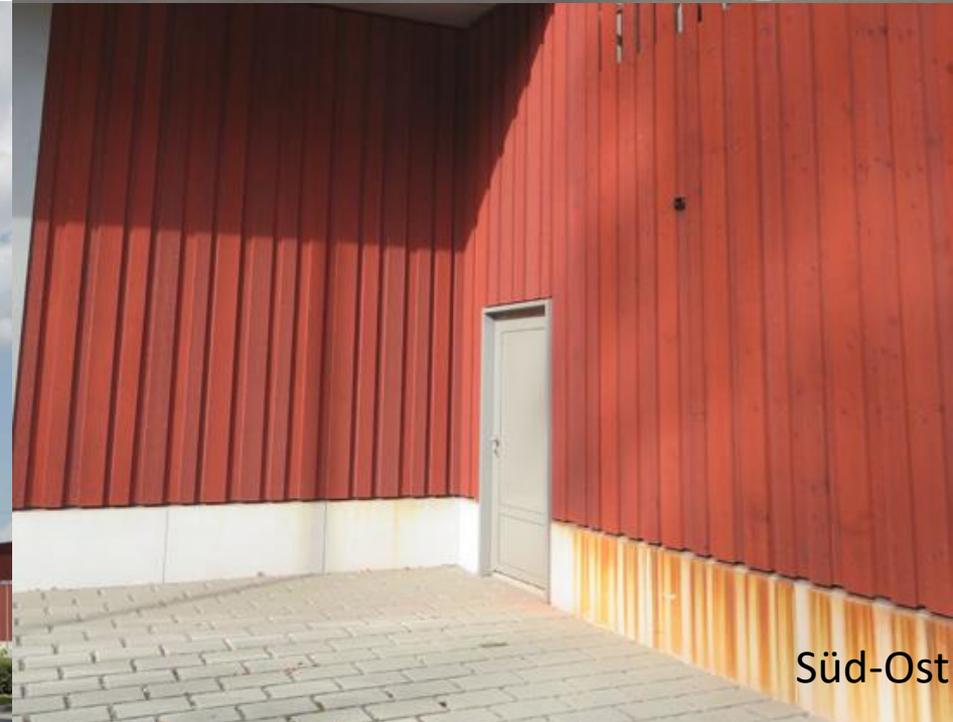
Deckende Beschichtung (Fichte), Wallisellen, Baujahr 2010, Südfassade

(Roggenmehlfarbe)

- Auswaschungen im Sockelbereich
- Gleichmässiges Abwittern unabhängig von der Exposition

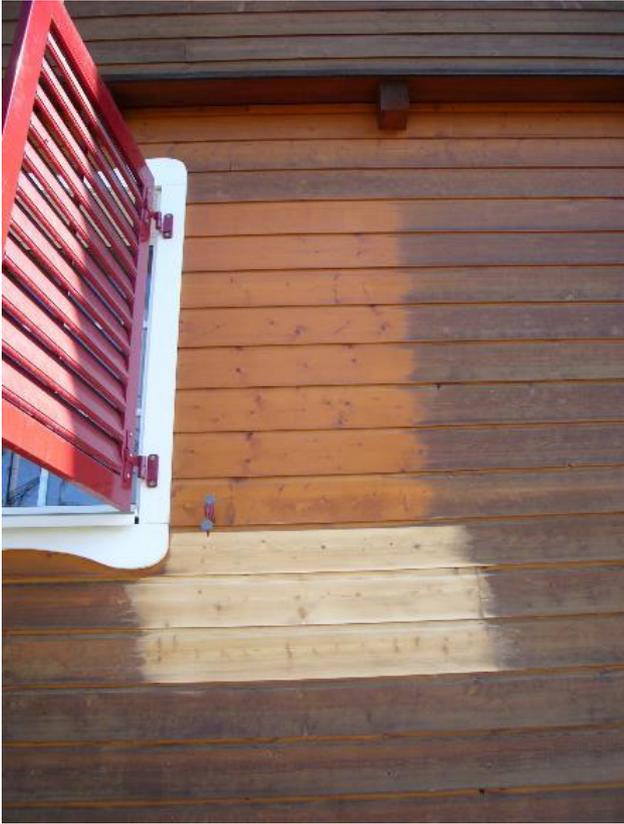
Lasierende, teiltransparente Beschichtung, Zug

- Holzcharakter bleibt erhalten
- Starkes Nachdunkeln des Holzes unter der Beschichtung
- Relativ hoher Instandhaltungsaufwand

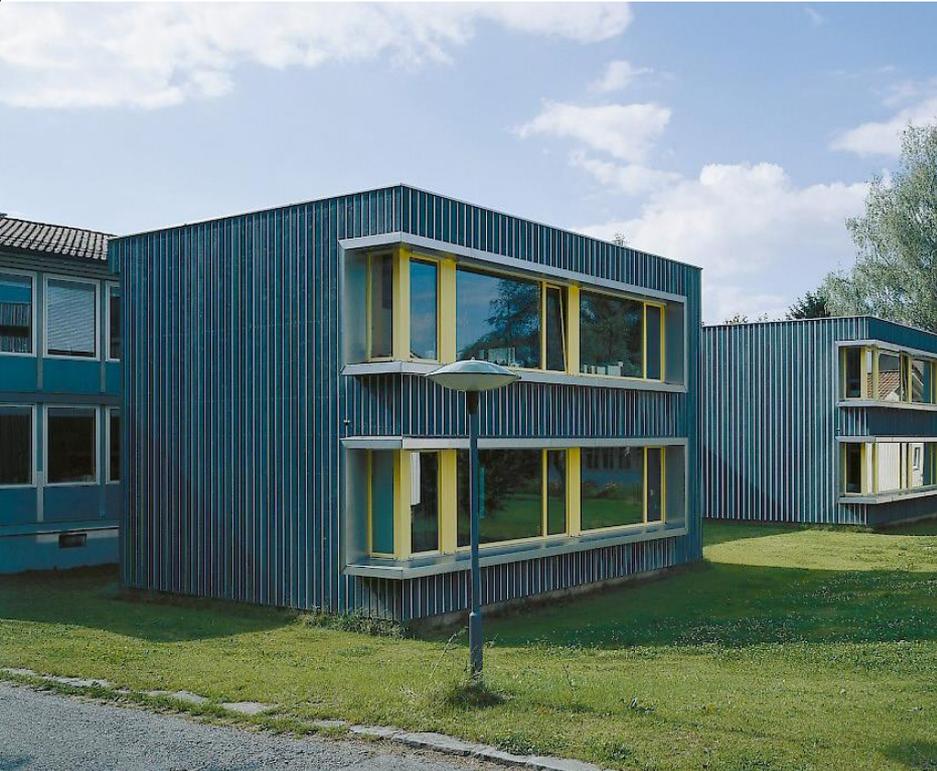
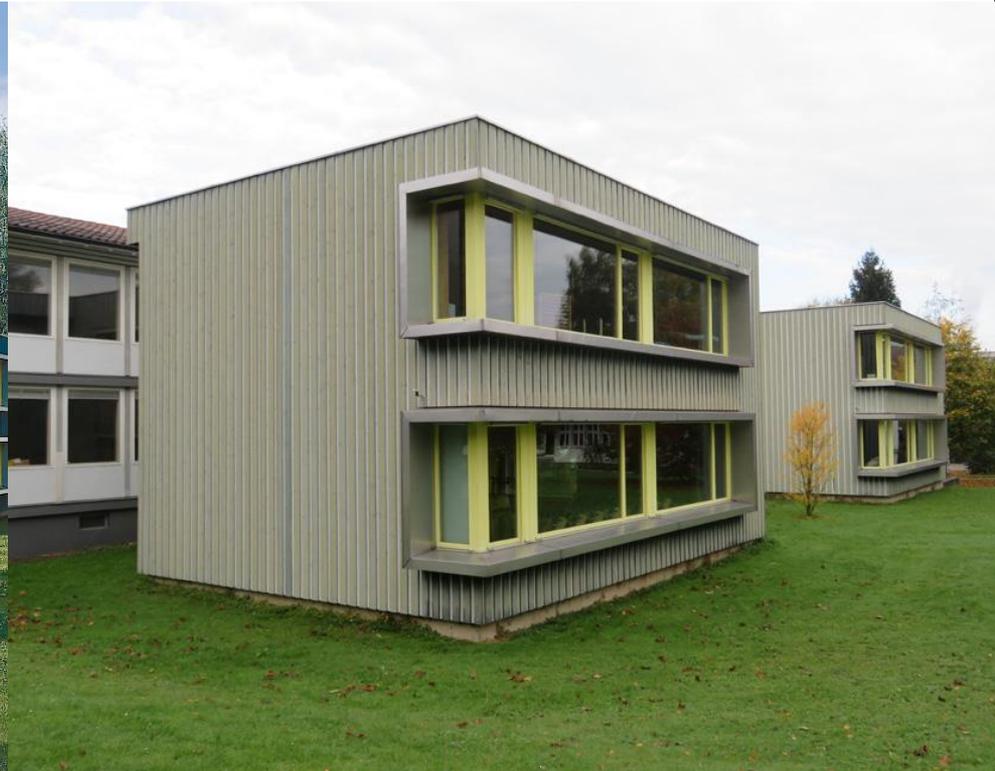
Lasierende Beschichtung (Fichte/Tanne), Zürich, Baujahr 1999, Ecke süd-ost

- Pigmente stark abgebaut bzw. ausgebleichen
- Bewuchs durch Mikroorganismen

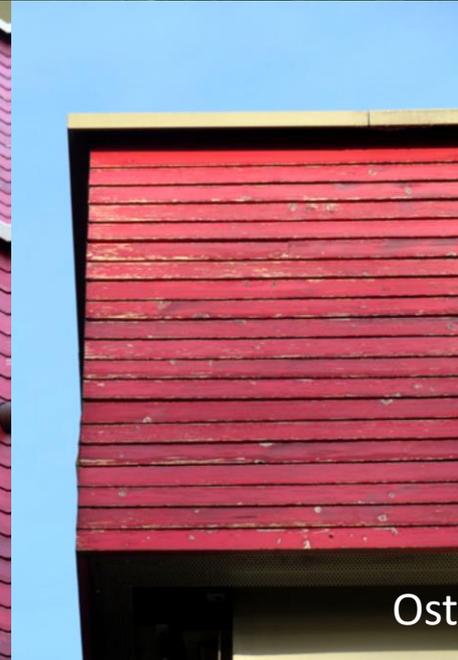
Lasierende Beschichtung
(Fichte/Tanne), Baujahr
2007, Wollishofen,
Ostfassade

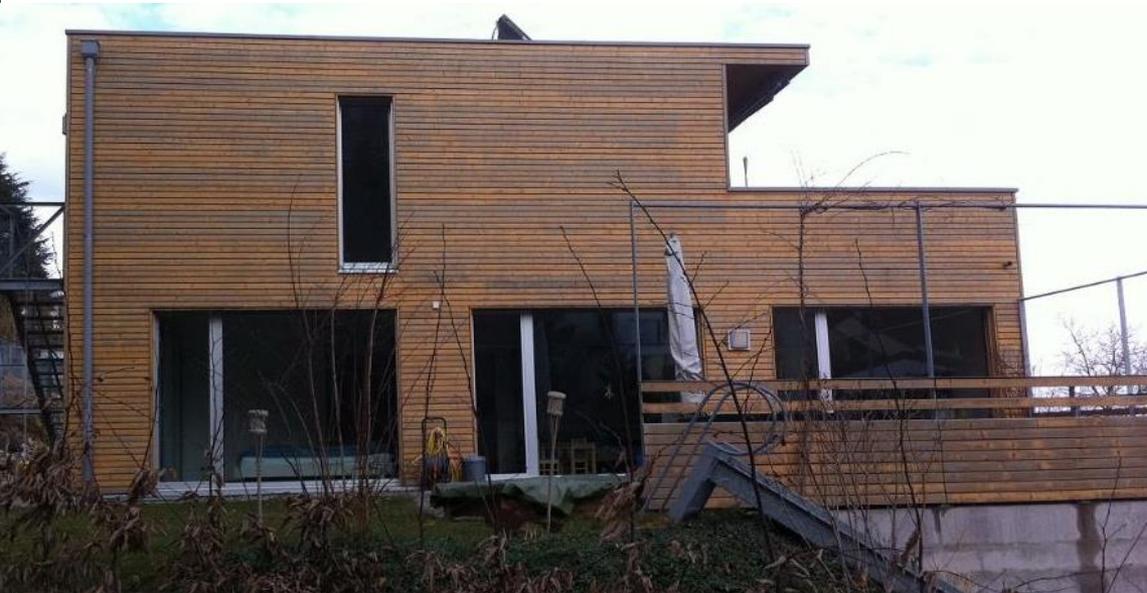
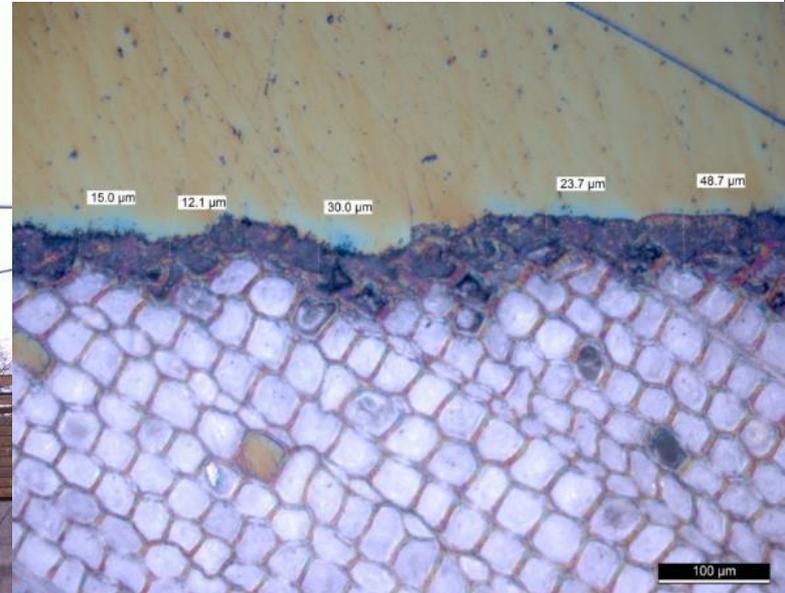
Lasierende, teiltransparente Beschichtung (Nutzungsdauer 1 Jahr)

- Begrenzter UV-Schutz
- Je nach Herstellung begrenzter Feuchteschutz
- Relativ schneller Abbau der Beschichtung
- Untergrundvorbehandlung entscheidend für die Dauerhaftigkeit
- Schleifprozess vor der Beschichtung ist wesentlich

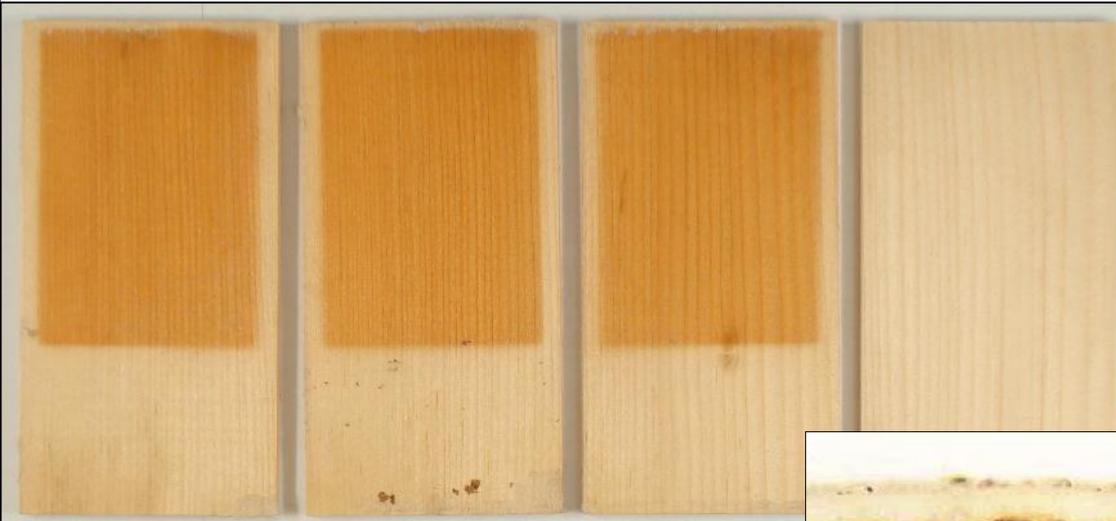
Abbau des Lignins unter der
Beschichtung infolge der
Bewitterung

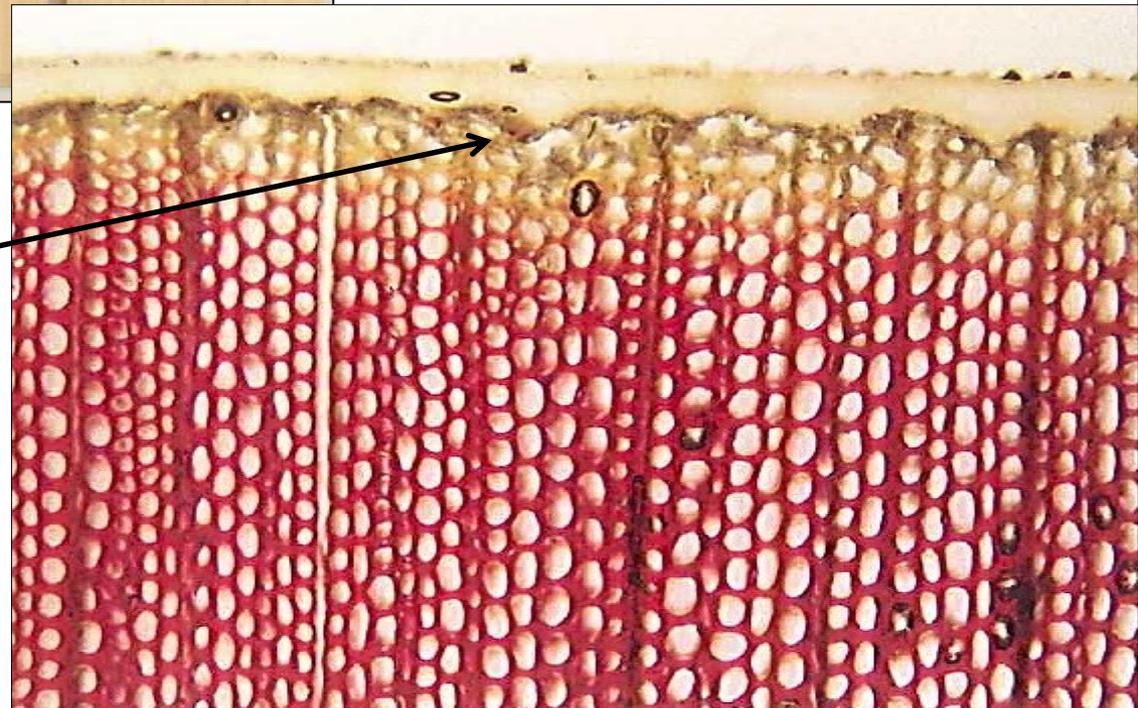
(Dawson et al. 2003, Microscopic view
of wood and coating interaction and
coating performance on wood)

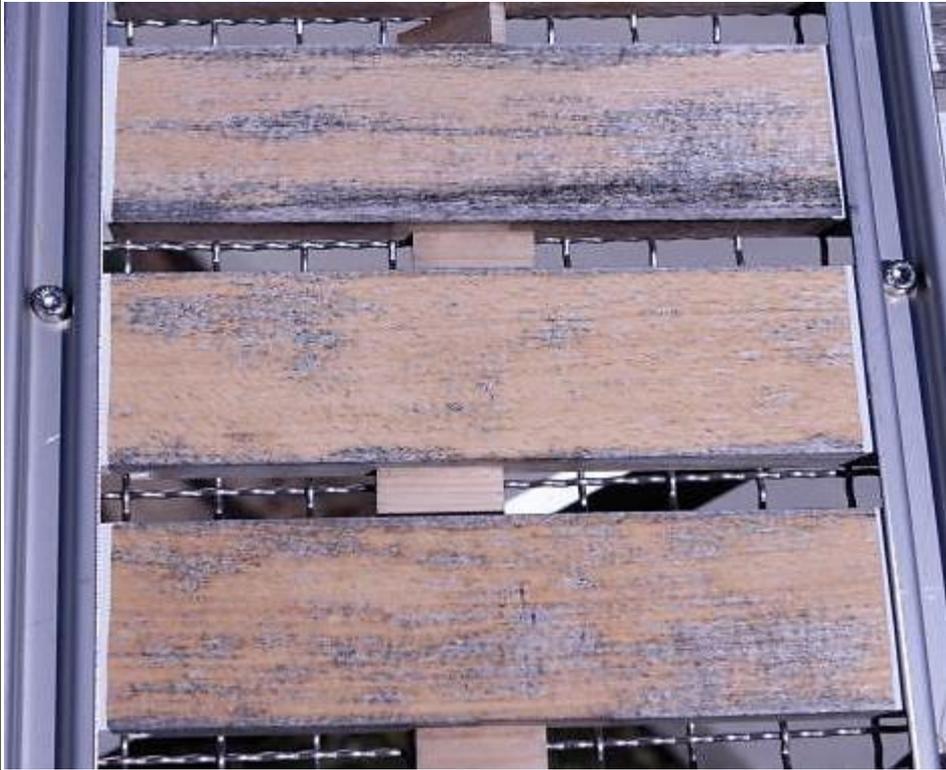
Buche, Beschichtung teilweise komplett
abgebaut, Substrat stark verblaut

Transparente Beschichtung nach 5 Monaten Bewitterung Süd 45°

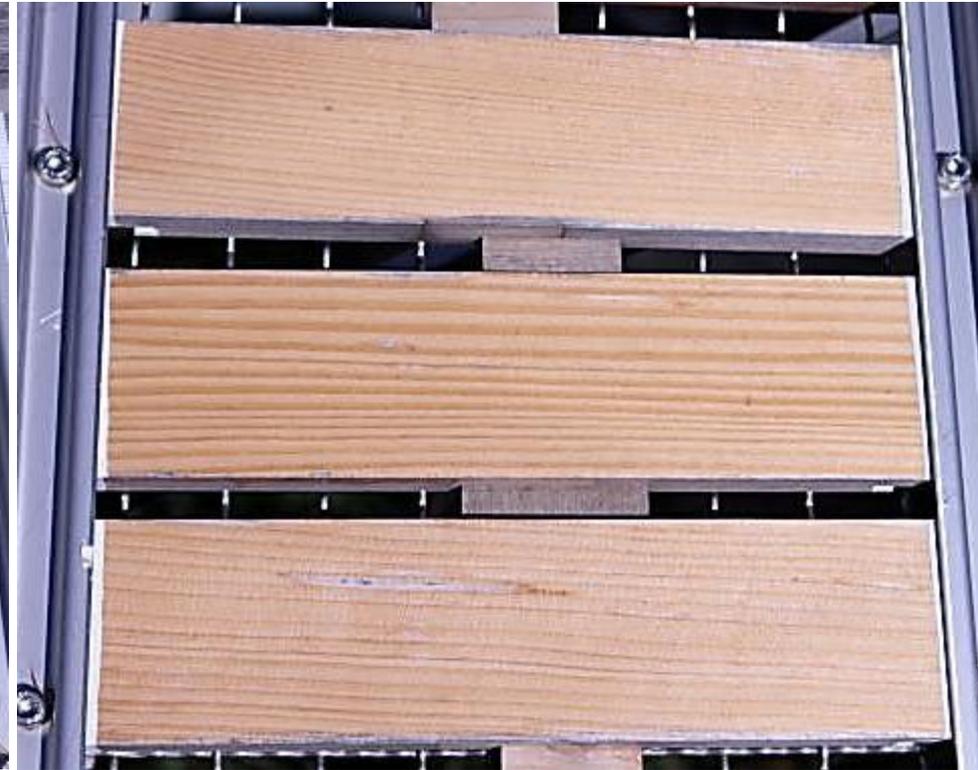
Fichte, Holz ist stark unter der Beschichtung
nachgedunkelt, erste Zeichen eines
Beschichtungsabbaus erkennbar

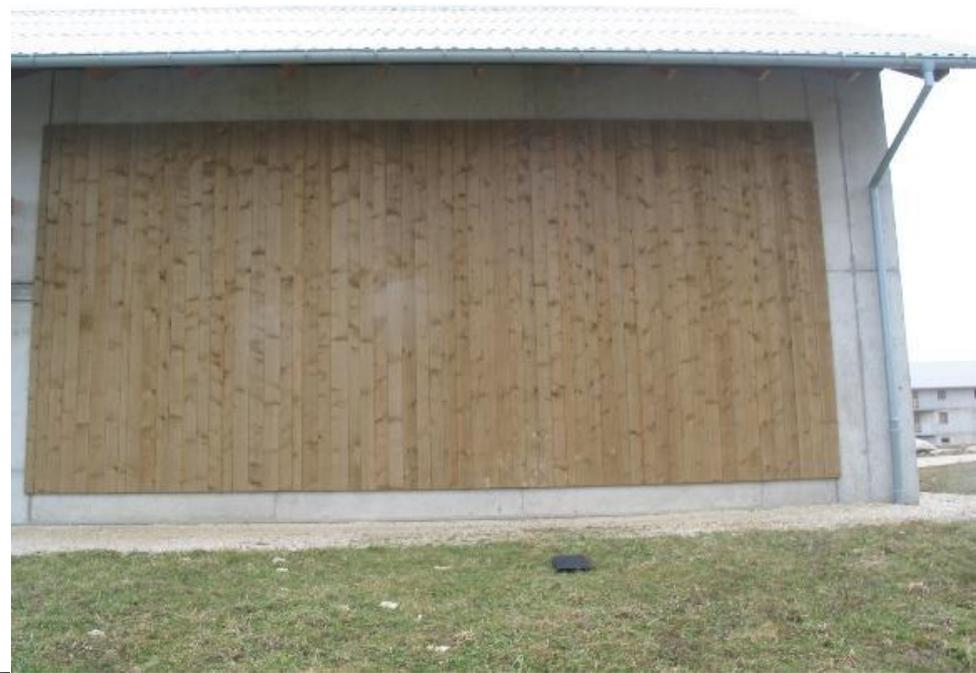
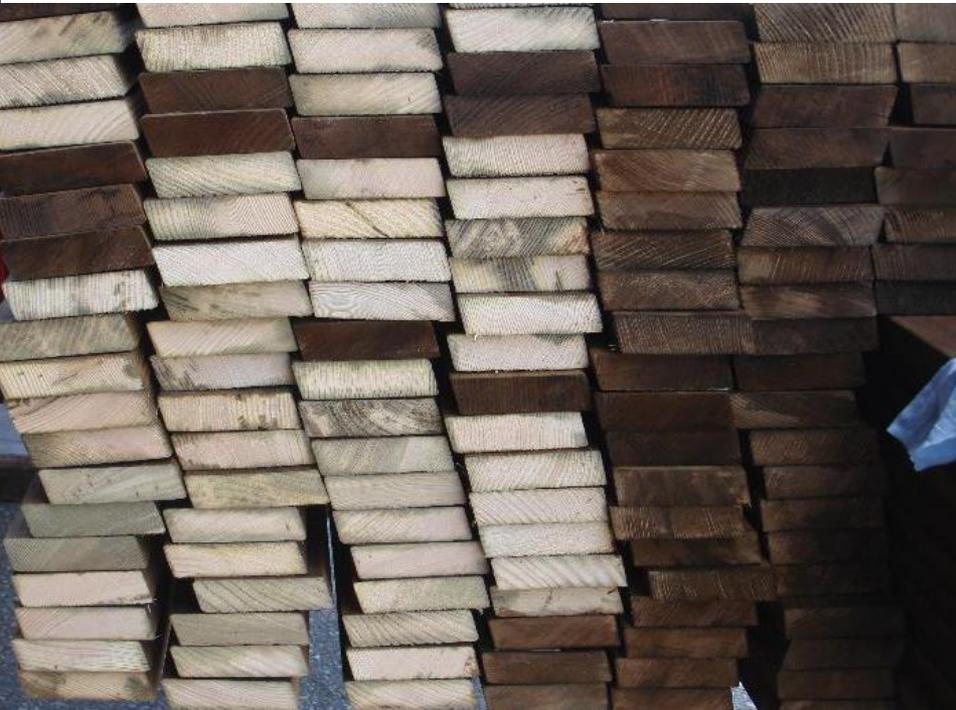
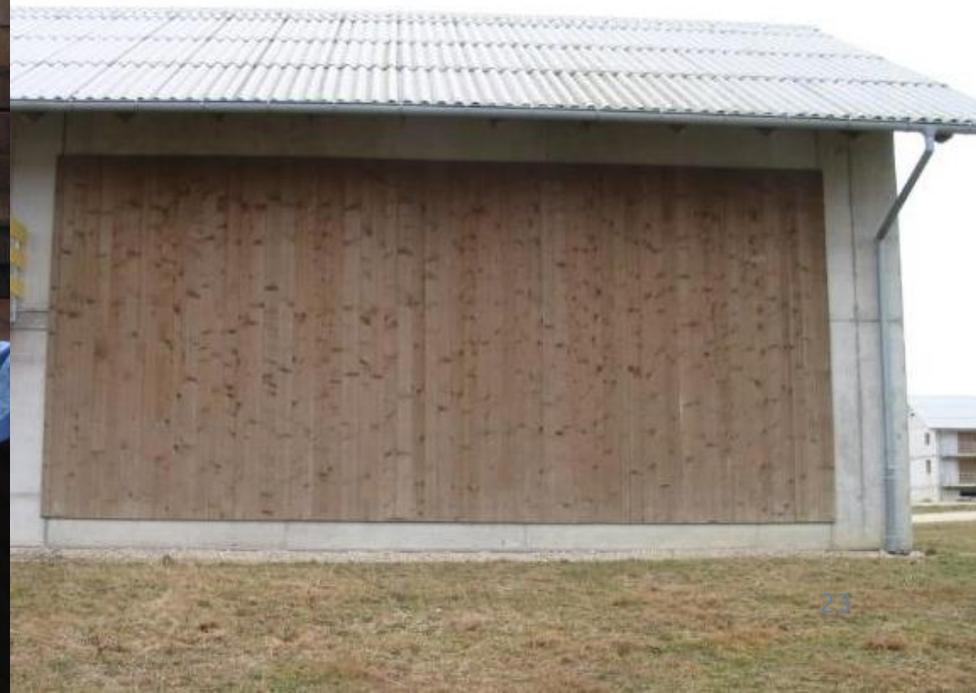
Druckimprägnierte Fassade, (Versuchsanlage Bure, Jura, Nordseite, 8 Jahre bewittert)

- Hohe Dauerhaftigkeit, da Substratschutz
- Verfärbungen in Abhängigkeit der Exposition
- Einsatz von wasserbasierten Salzen, wenig Farbvariabilität

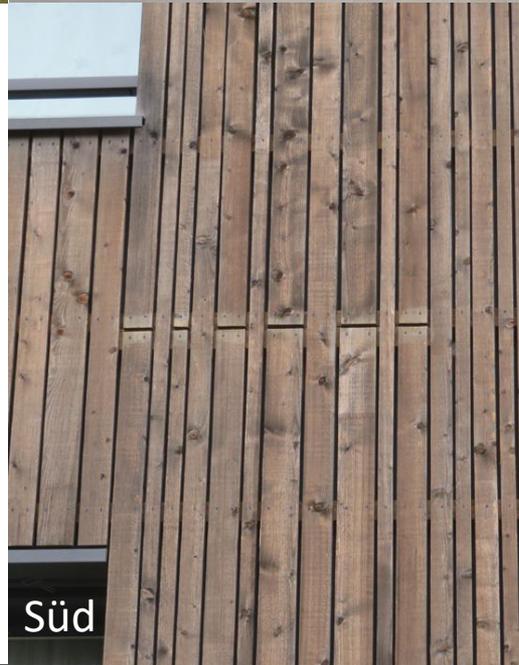
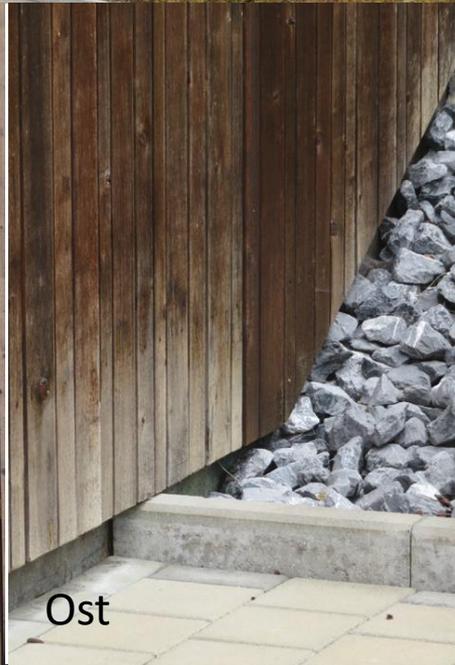
Druckimprägnierte
Fassade, Oberglatt
(nördöstliches Mittelland),
Baujahr 2013,
Südostecke

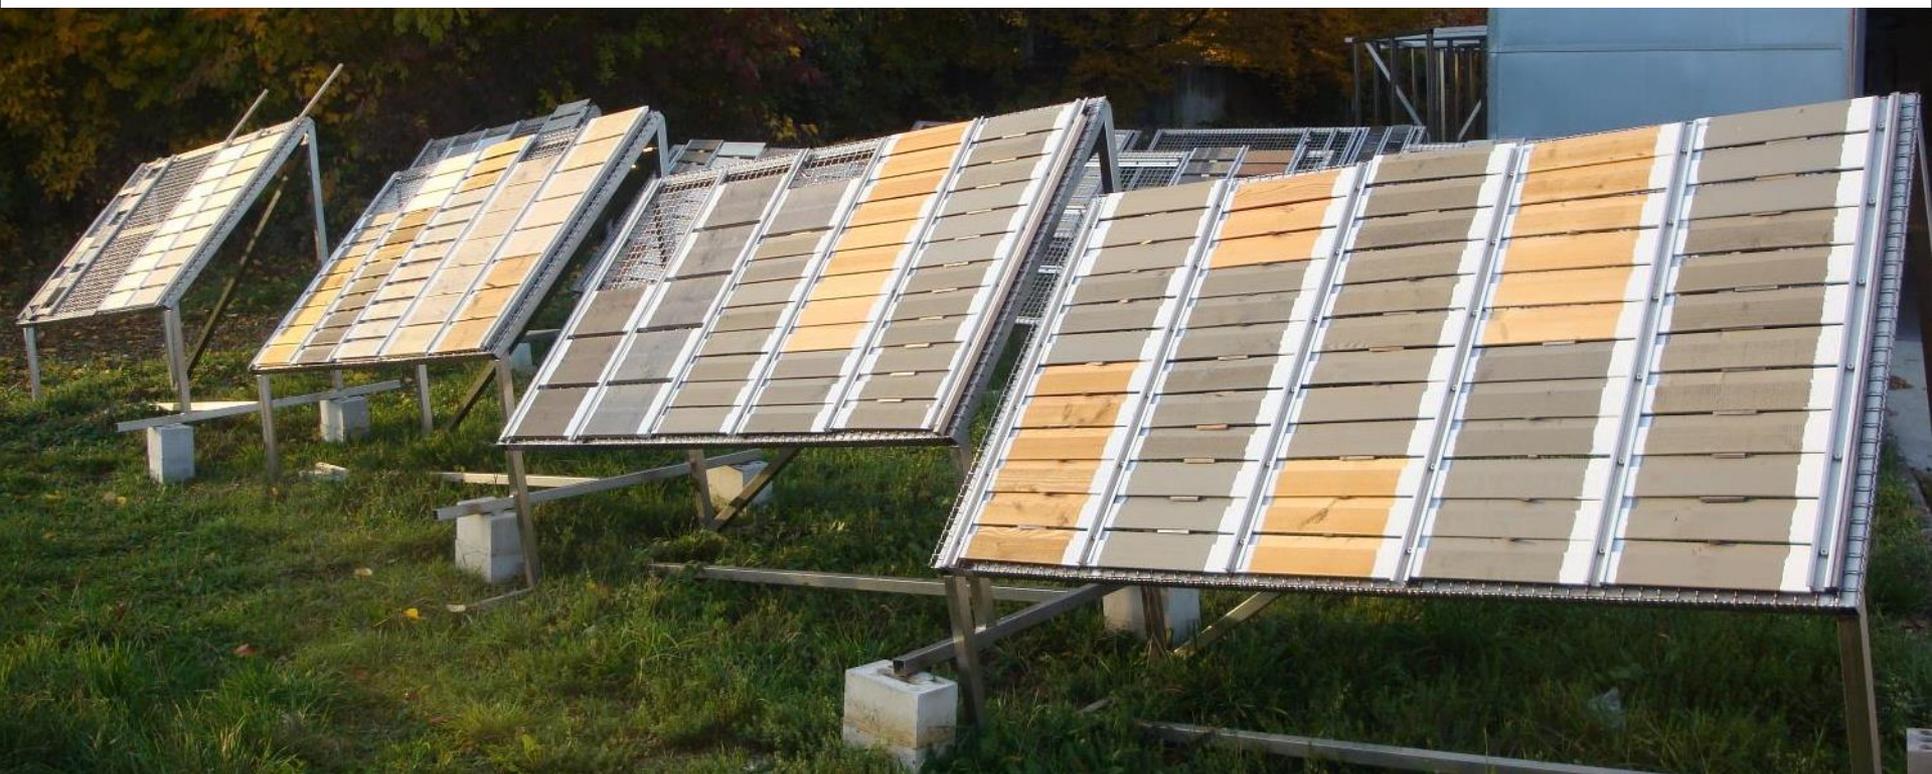
Vorvergraute Fassade (Fichte, Tanne), Ittigen (zentrales Mittelland) Baujahr 2013, Süd-Ost-Ansicht

(farblich unterschiedliche Varianten für die senkrechten und waagerechten Elemente)

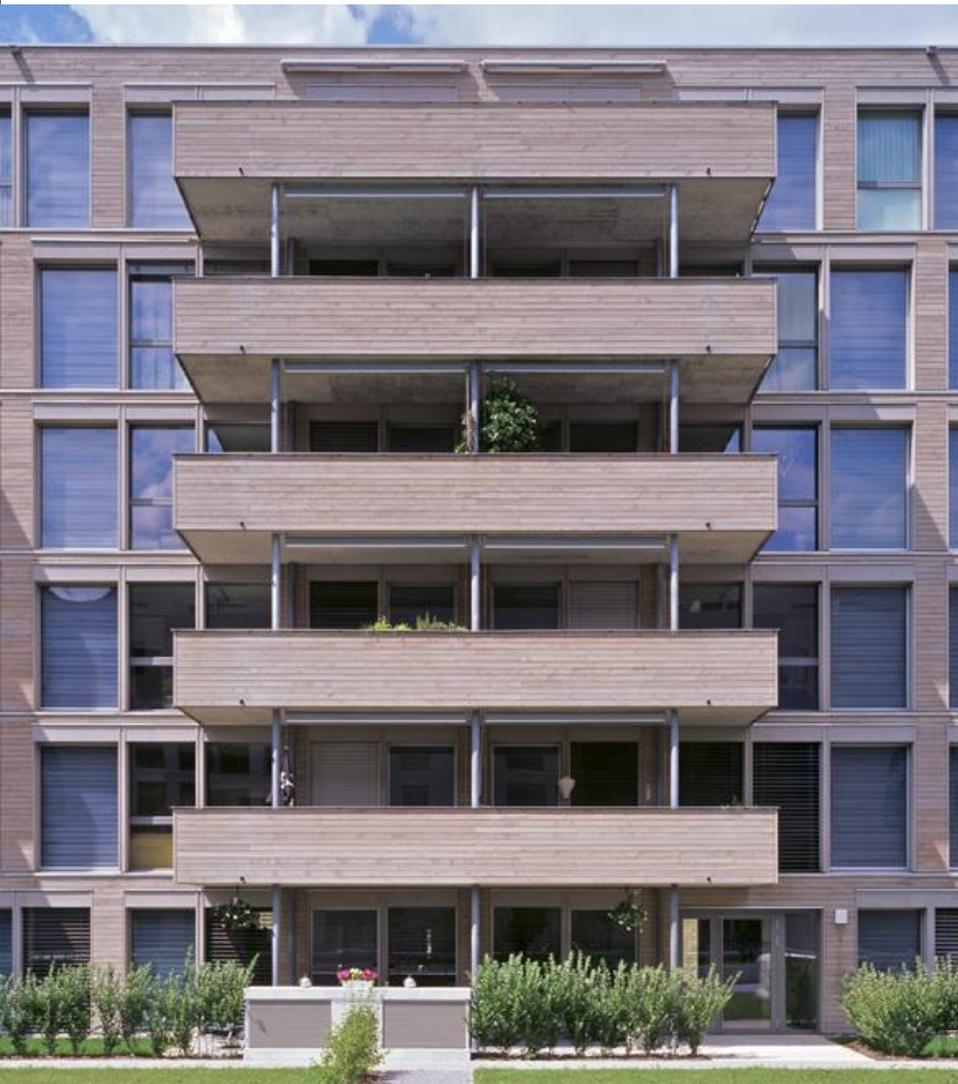
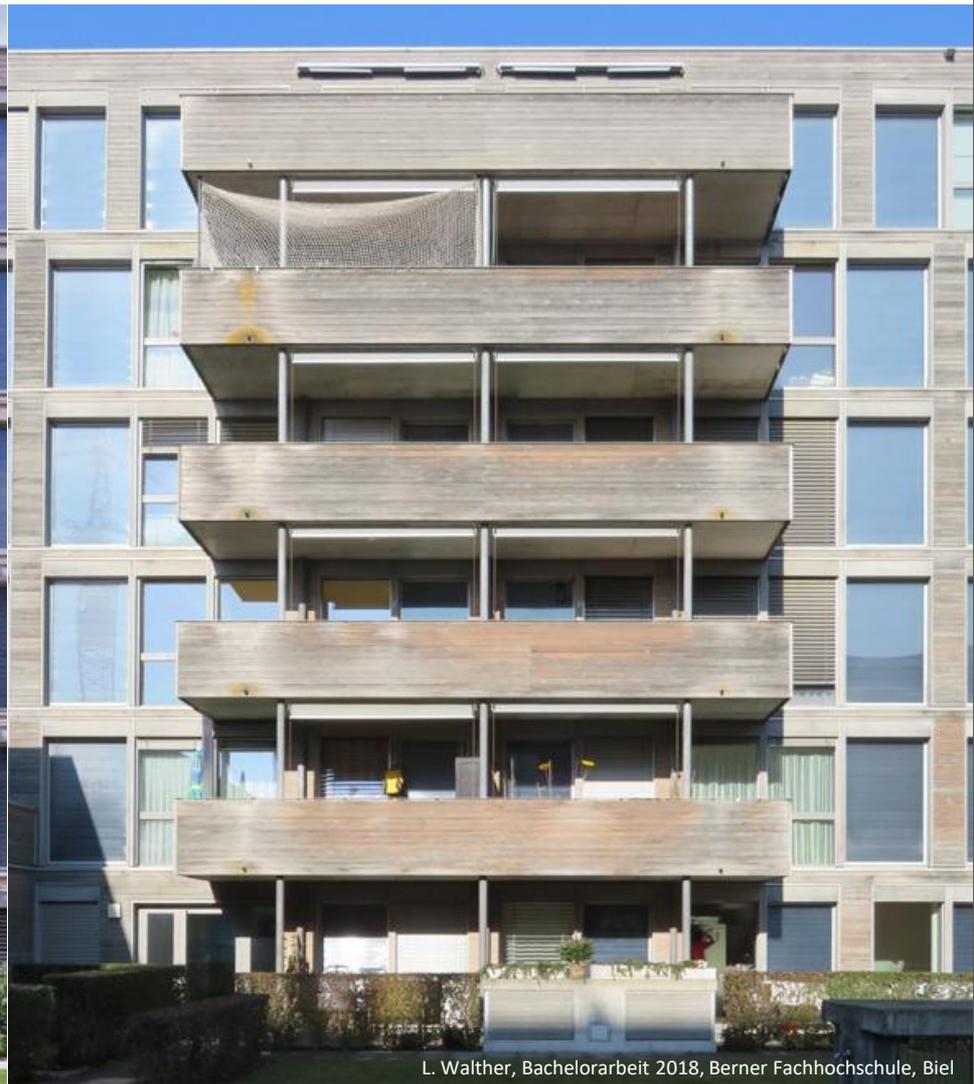
Vorvergraute Fassade (Douglasie), Winterthur Baujahr 2007, Südseite
