Holzfassaden: Witterung und Schutzmaßnahmen - Möglichkeiten und Grenzen im Überblick

Dr. Thomas Volkmer, 12. Europäischer Kongress, Effizientes Bauen mit Holz
im urbanen Raum, 23. / 24. Oktober 2019 Köln

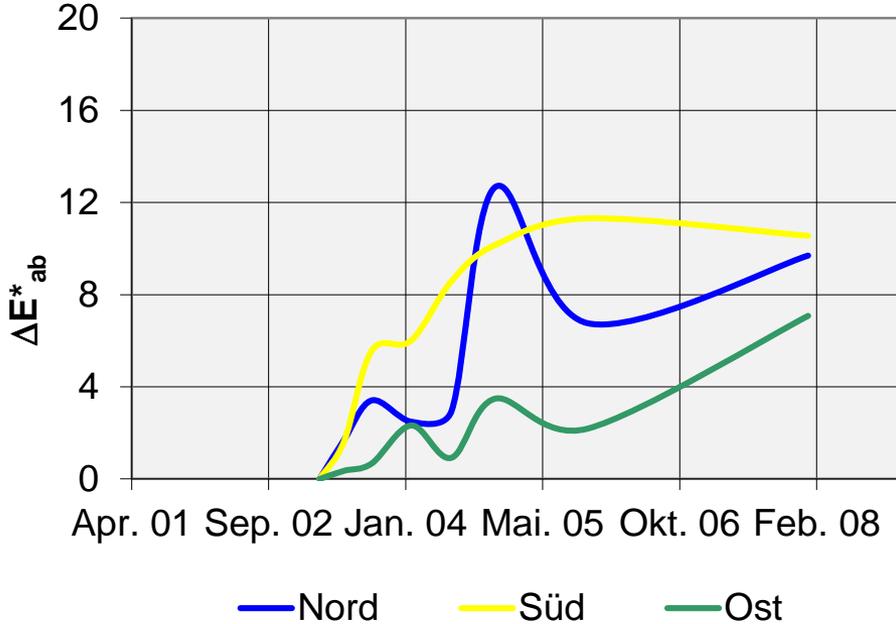
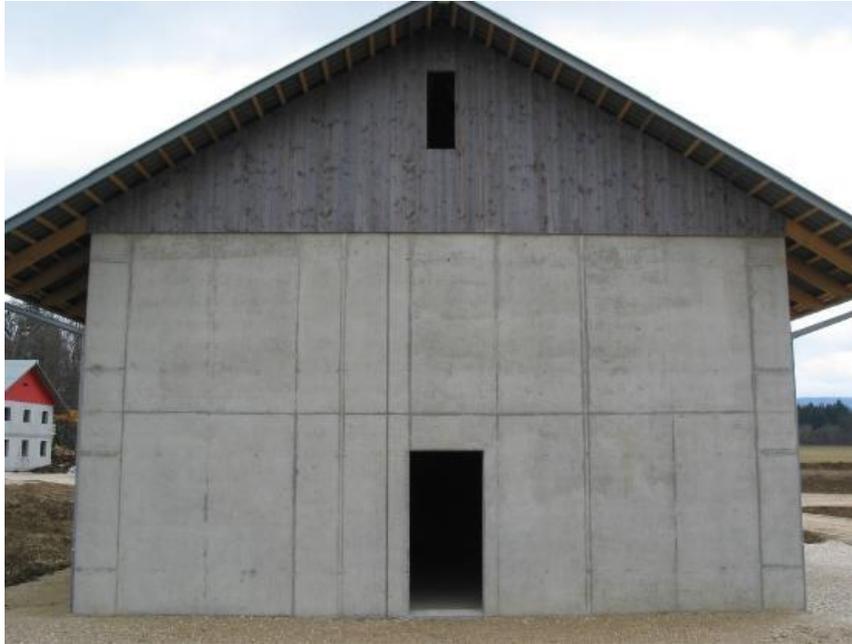
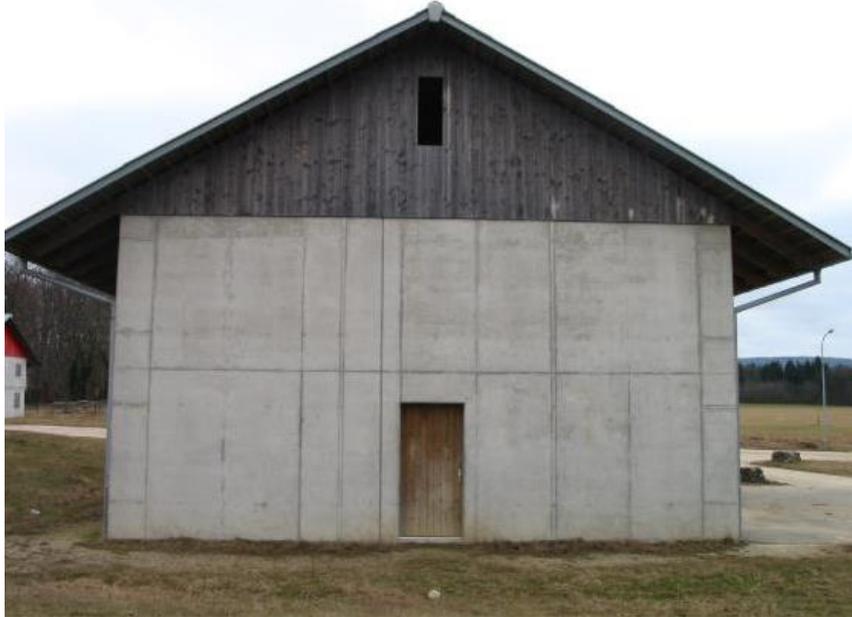
Natürliche vorvergraute Fassaden (Bsp. Nord 63 Monate)

Natürlicher Alterungseffekt wird genutzt

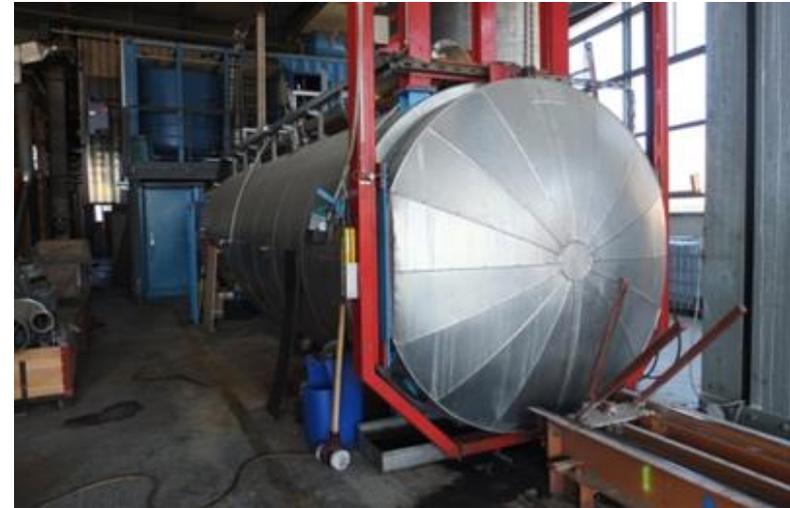
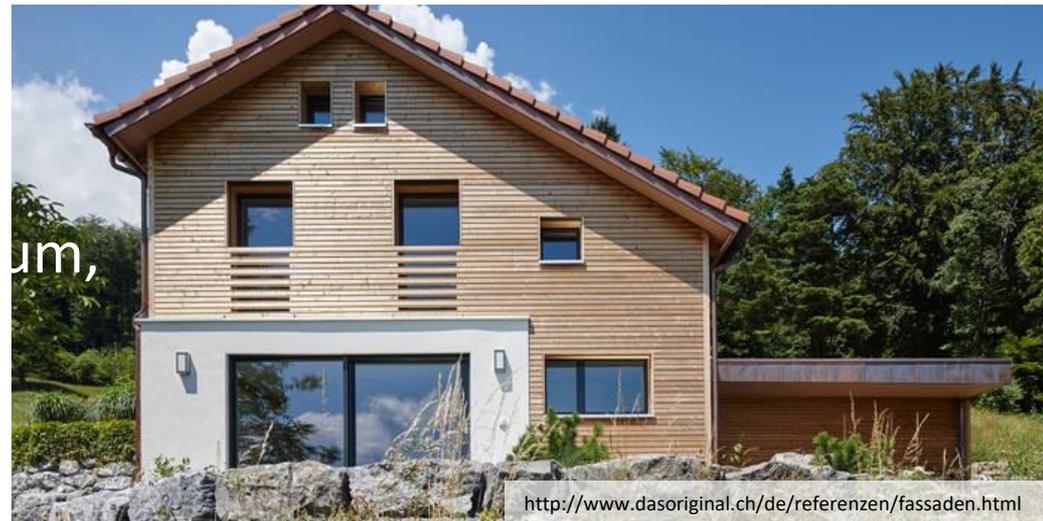
- Thermische Modifizierung
Einflussfaktoren: Holzart, Holzfeuchte, Temperatur, Zeit, Druck/Vakuum, Medium
- Chemische Modifizierung
Einflussfaktoren: Holzart, Holzfeuchte, Reaktionsmedium, Prozessparameter

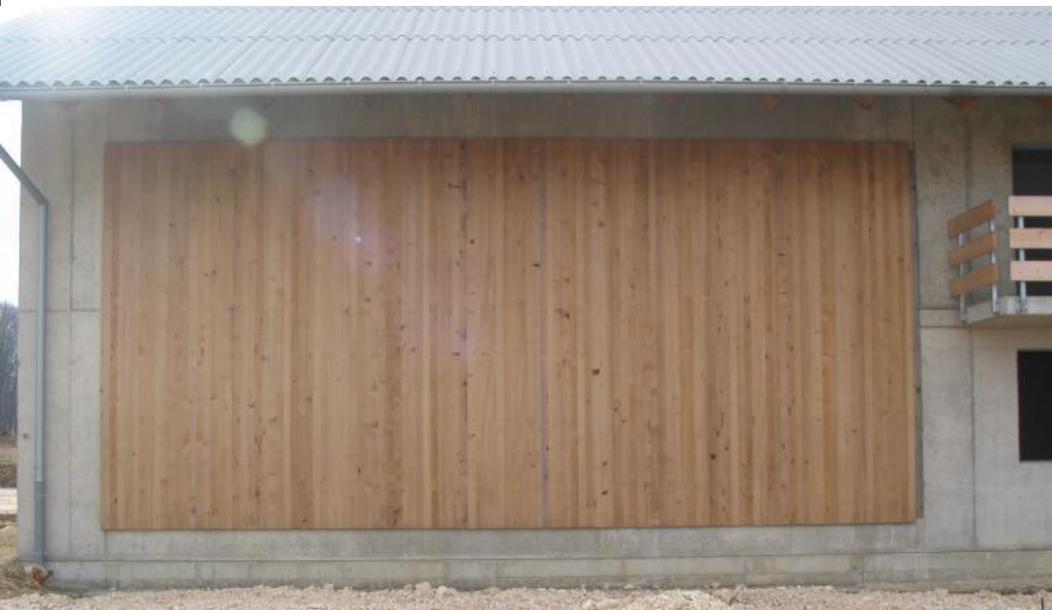
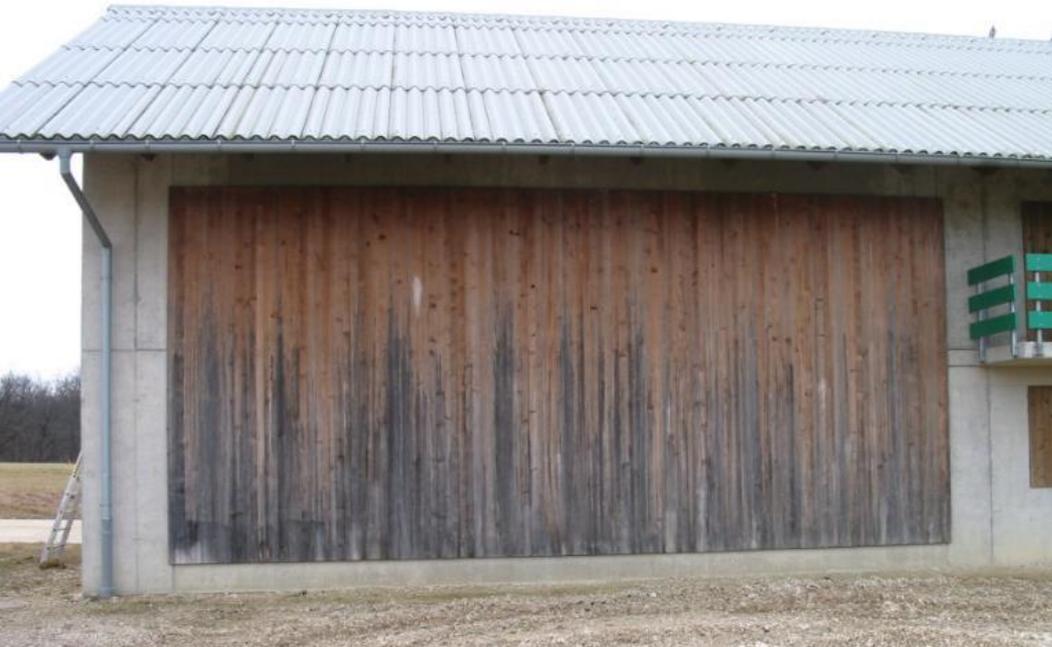
Thermoholzfassade (Versuchsanlage Bure, Jura, 8 Jahre bewittert, Nordseite)

- Deutliche Verblauung im unteren Bereich infolge des Spritzwassers (Bodenabstand)
- Thermische Modifizierung führt zu einer ähnlich deutlichen Vergrauung wie unbehandeltes Holz

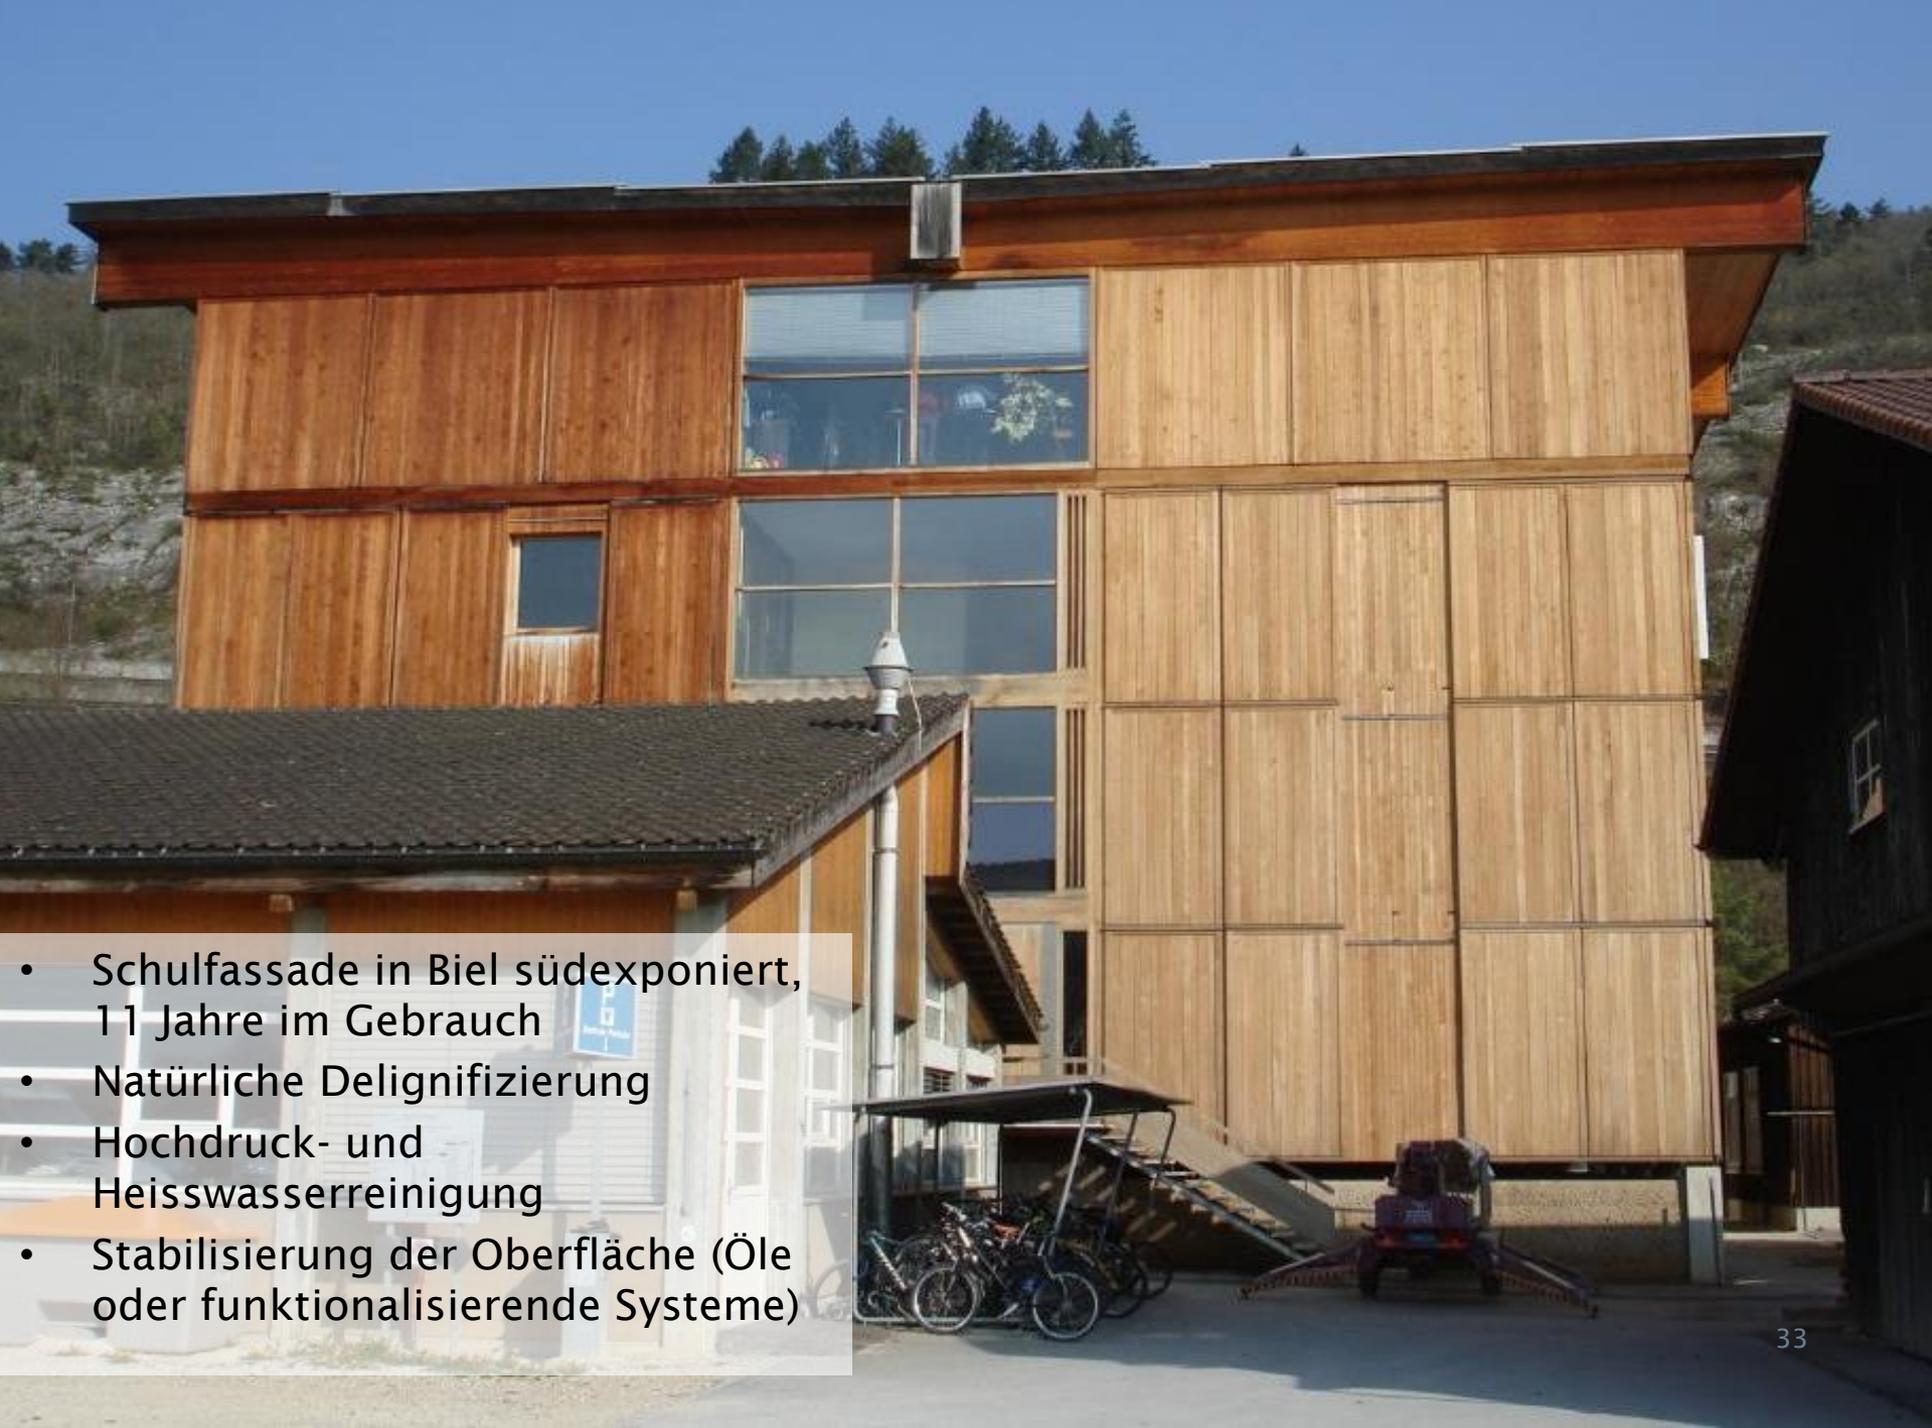
- Schulfassade in Biel südexponiert, 11 Jahre im Gebrauch
 - Natürliche Delignifizierung
 - Hochdruck- und Heisswasserreinigung
 - Stabilisierung der Oberfläche (Öle oder funktionalisierende Systeme)

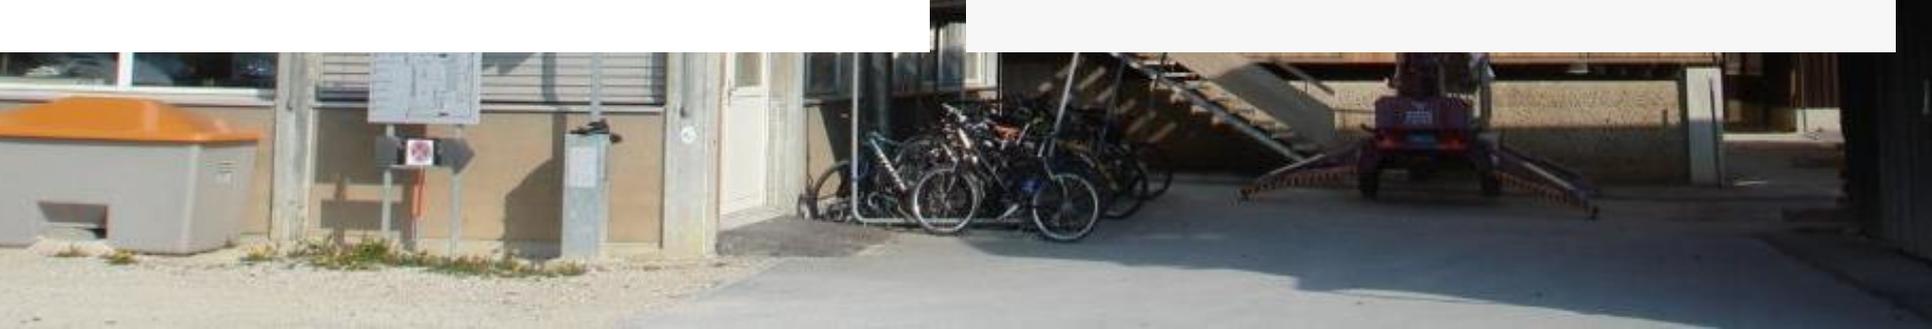
Reinigung der gesamten Schulfassade nach 19 Jahren

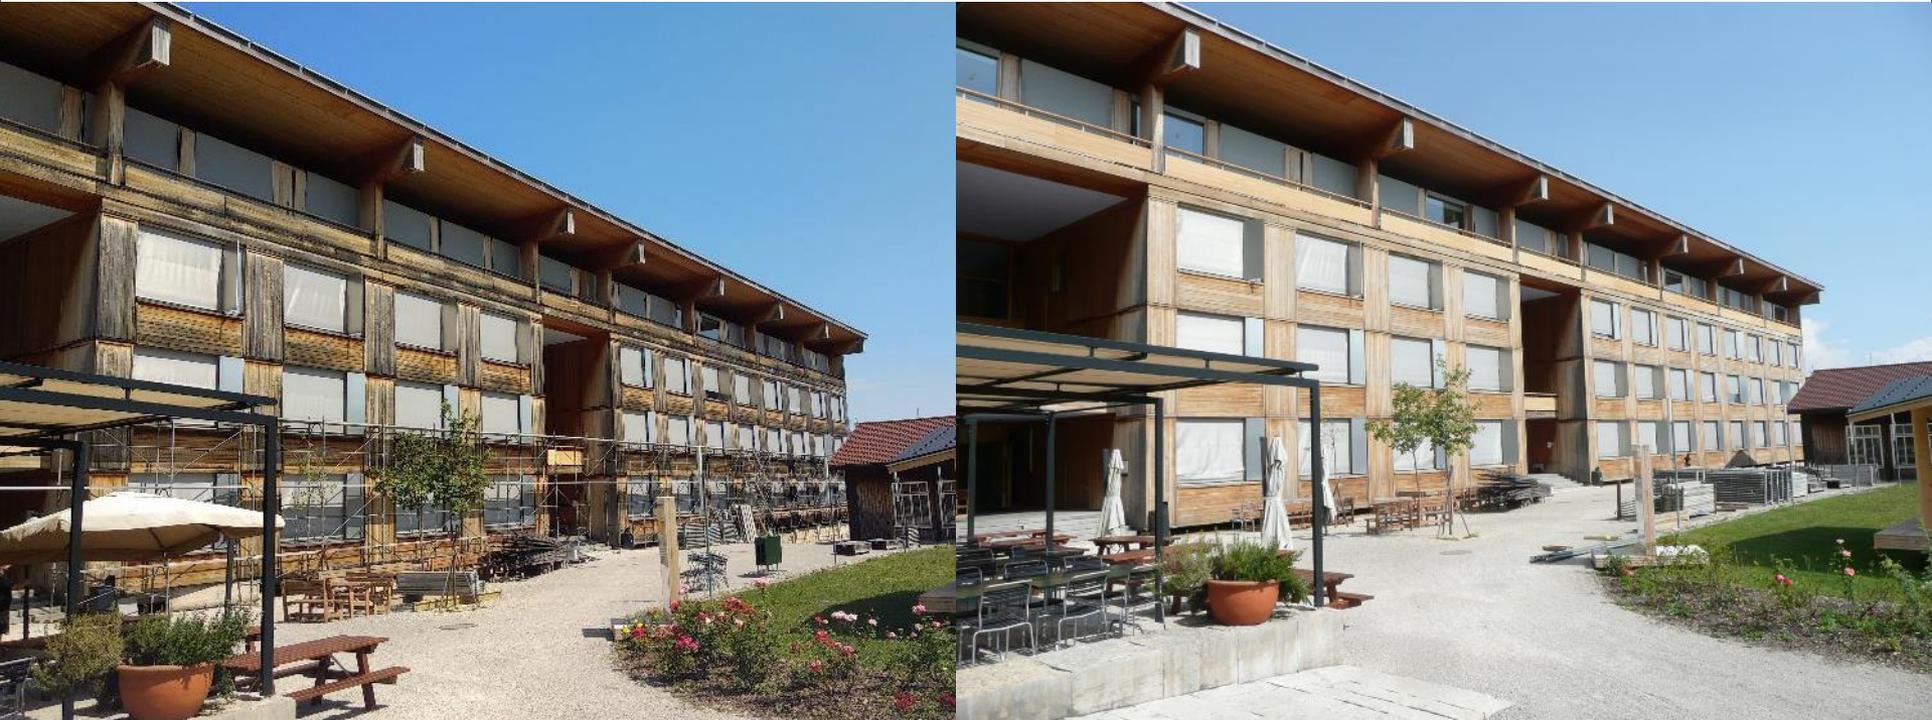
- Schneller, einfacher Prozess
- Sehr effektiv
- Lösliche Holzbestandteile sowie Schmutzpartikel werden entfernt
- Oberfläche rauht leicht auf
