# **Ewige Noblesse – unendlich flexibel in Holz – Das Paxmontana Jugendstilhotel in Flüeli Ranft**

Internationales Holzbau-Forum IHF

Beat Lauber  
Lauber Ingenieure für Holzbau & Bauwerkserhalt  
CH-6003 Luzern

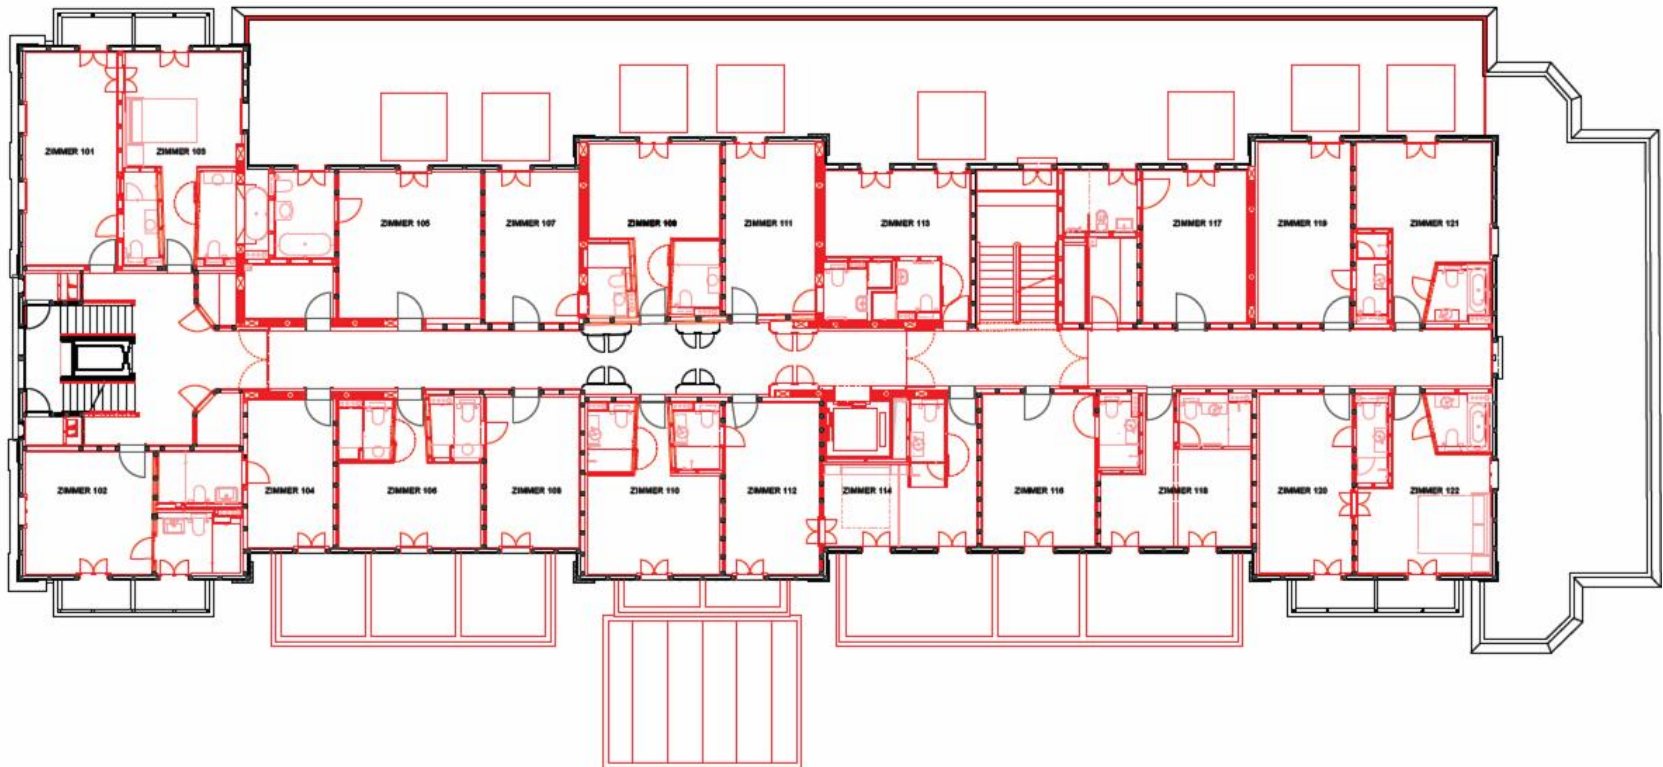
Regelgrundriss Obergeschoss

rot= neu gebaut

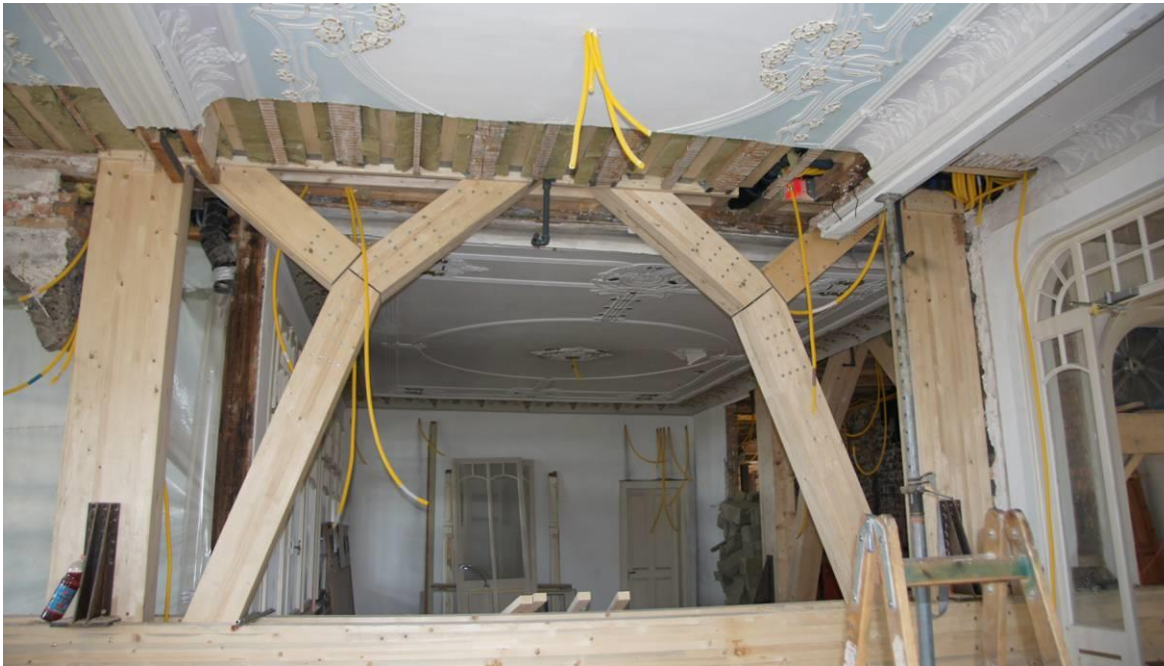
- Erhöhung Steifigkeit über alle Geschosse für Aufnahme horizontaler Lasten
  - Deckenscheiben
  - Ausbildung tragender Querwände pro Ebene

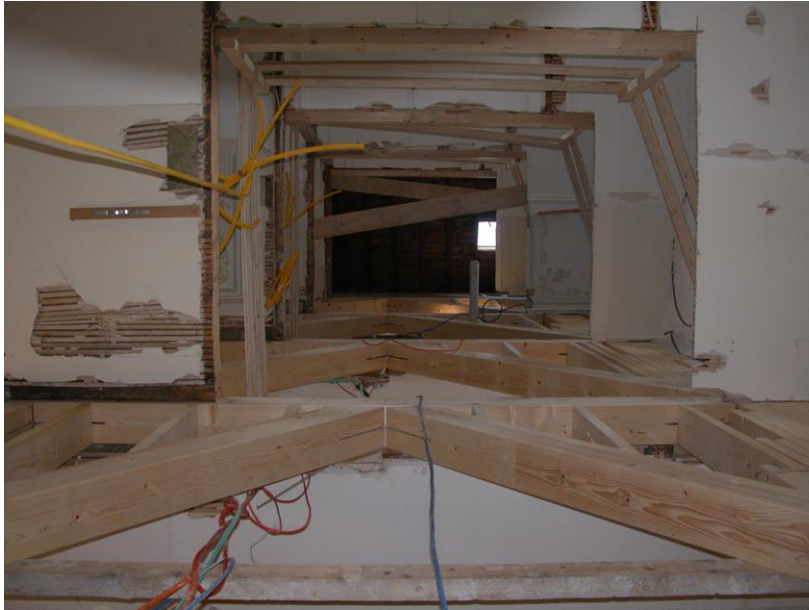
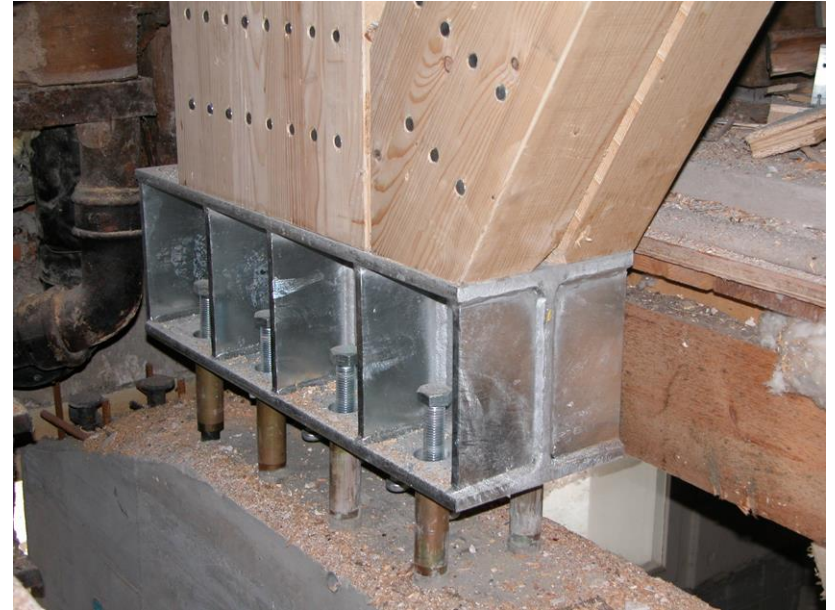
Verstärkung Tragkonstruktion

- Einbau von vertikalen Aussteifungsscheiben
- Ausbildung von horizontalen Deckenscheiben
- Verstärkung der Balkenlagen
- Erneuerung des Schwellenkranzes unter Turm
- Verschieben von Zwischenwänden infolge Einbau Nasszellen

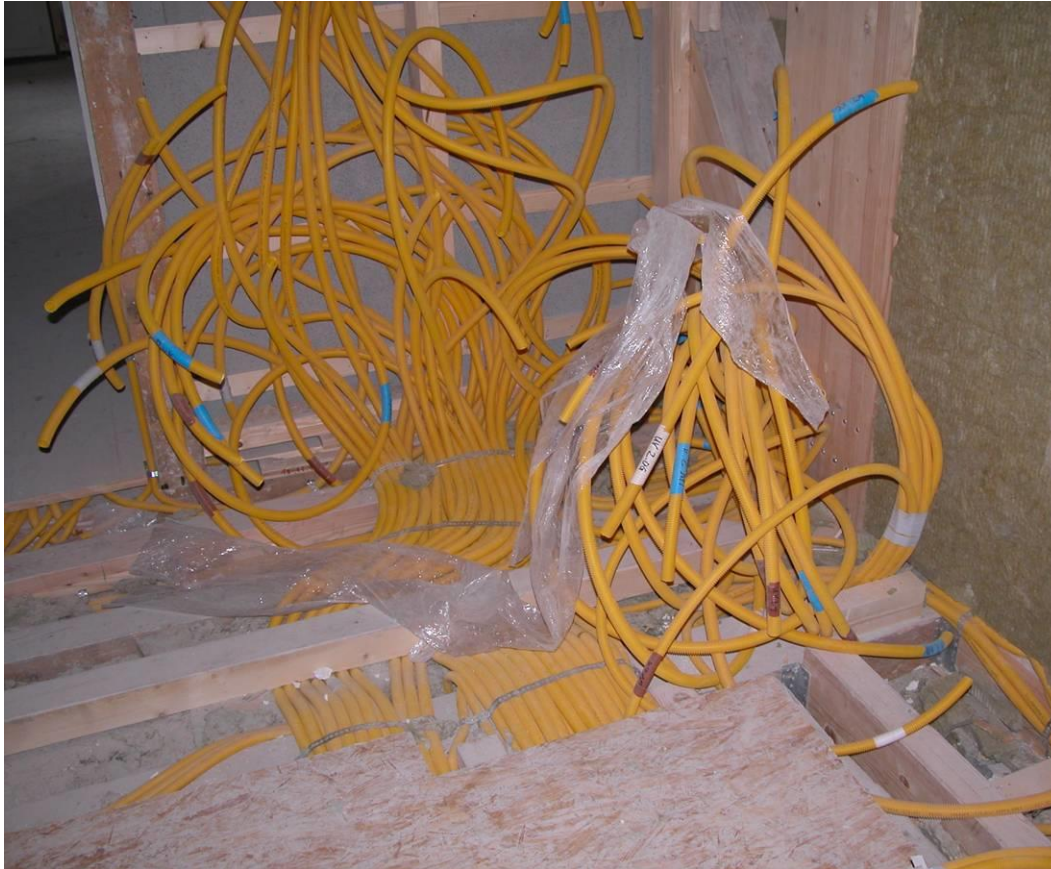
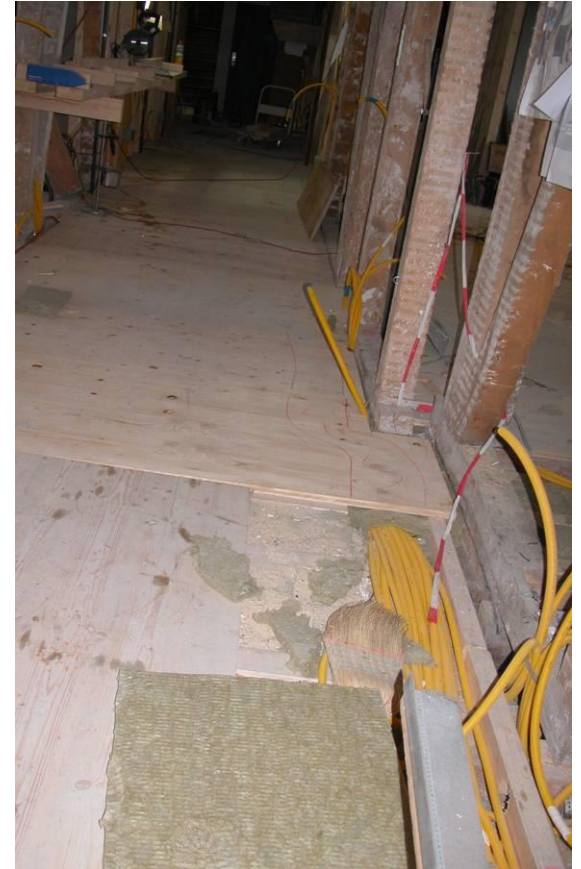
Komplette Haustechnik in der Ebene der Tragstruktur

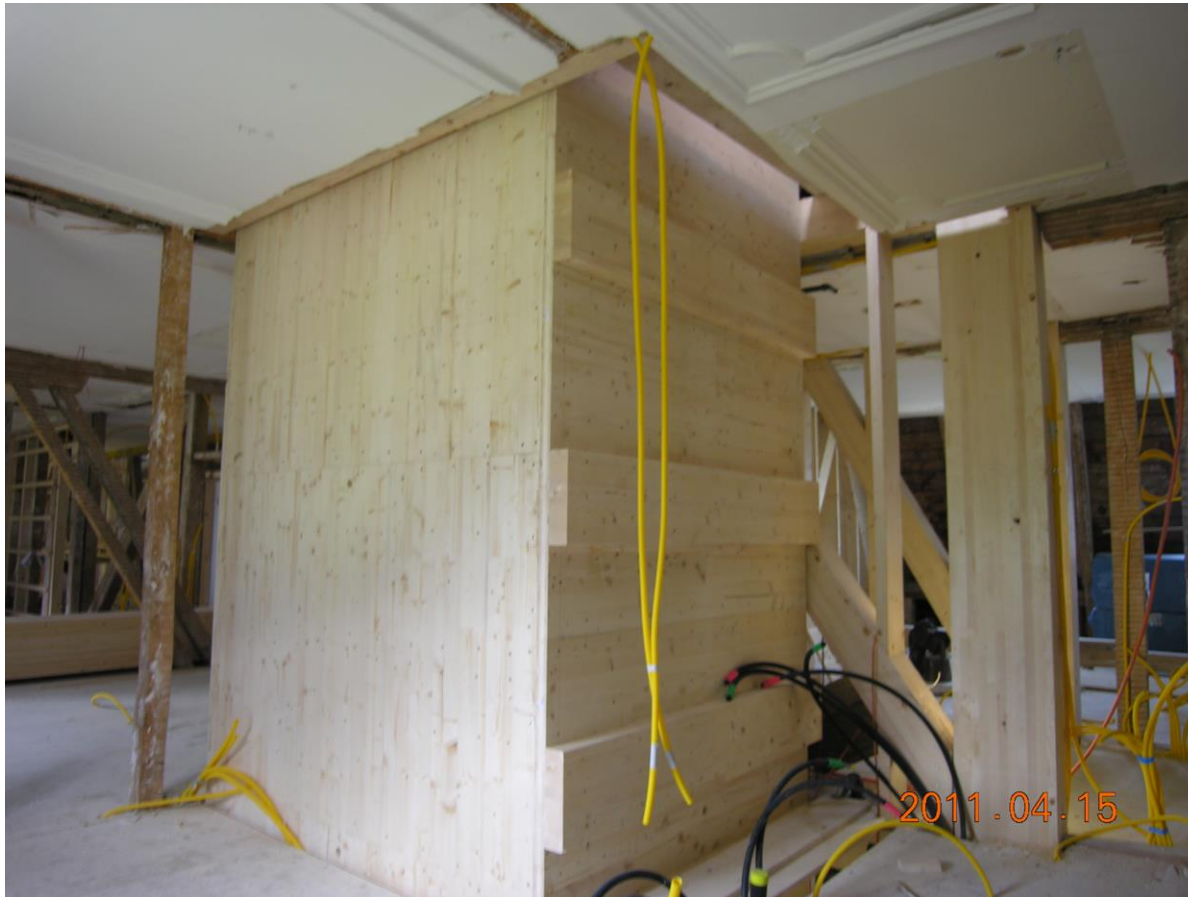
Liftschacht in Holz über sieben Geschosse

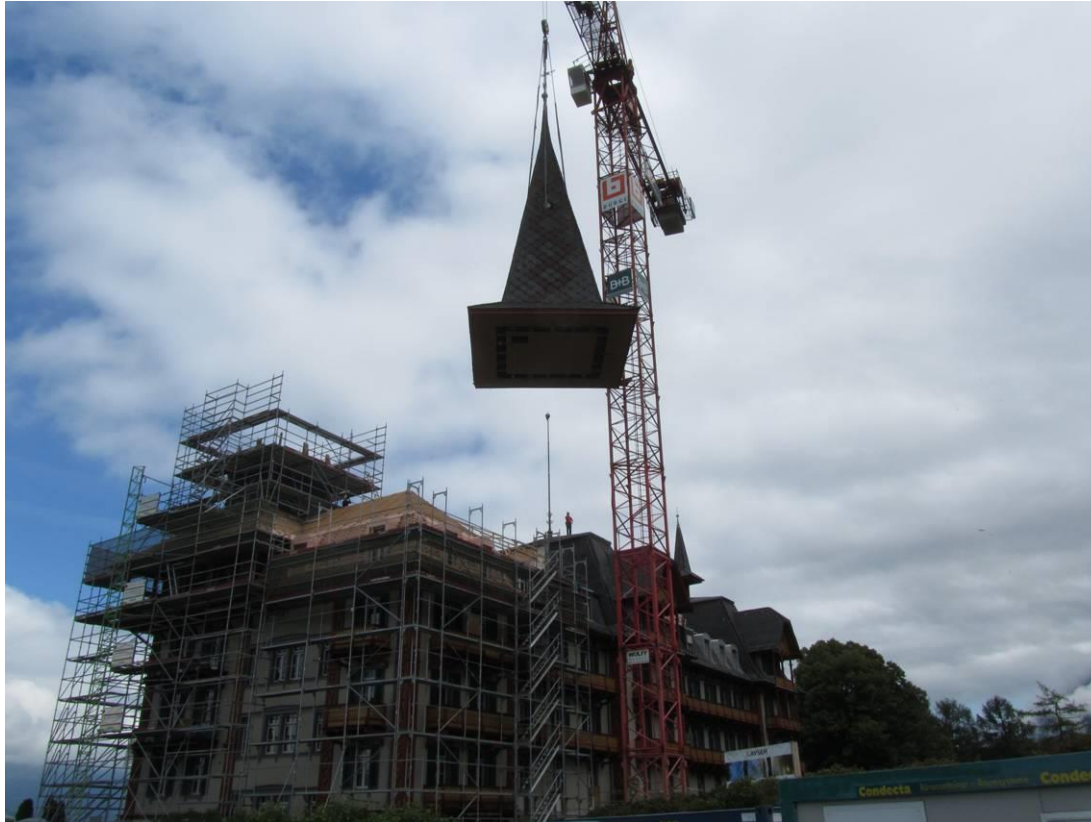
Demontage des 15 Meter hohen Turms, um darunter liegende Bauteile zu ersetzen oder zu verstärken
