19. Internationales Holzbau-Forum (IHF 2013)

Holzschutz

Stand der Normung und Ansätze

Dipl.-Ing. Matthias Gerold

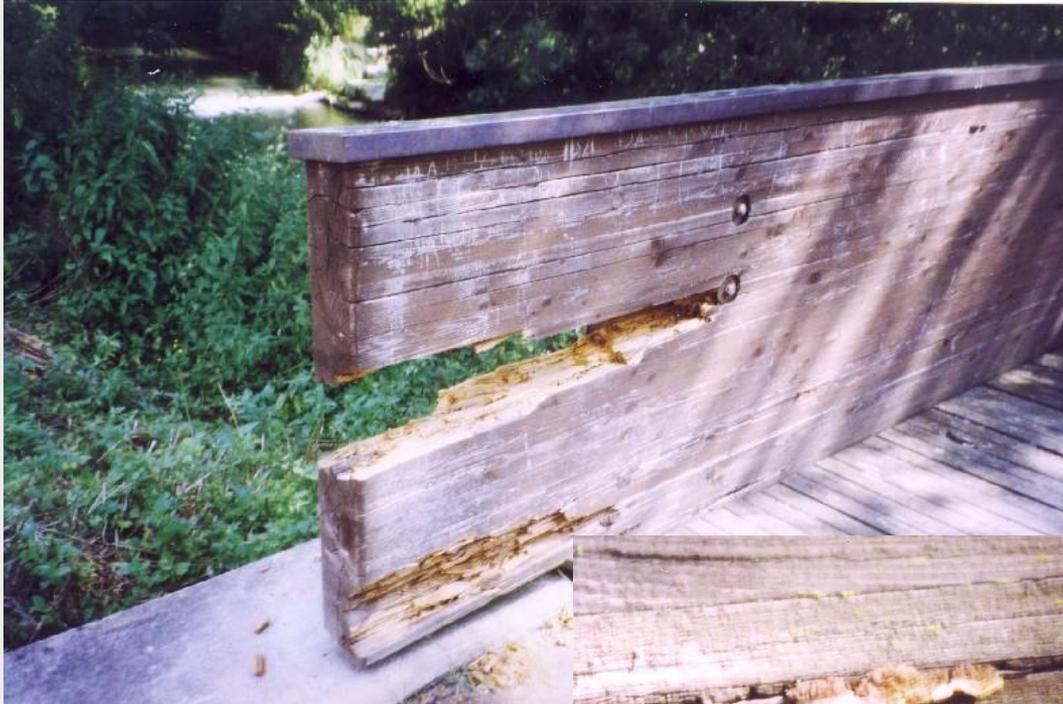
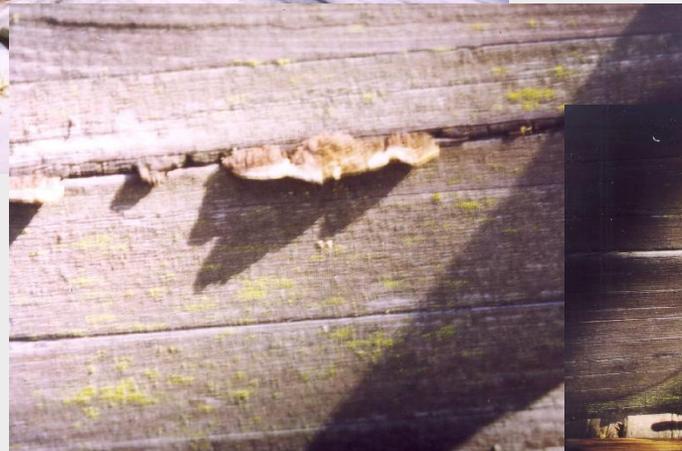
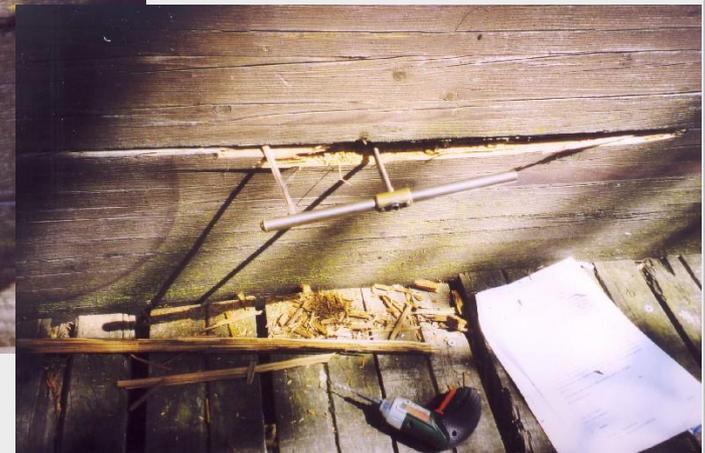
Fußgänger- und
Radwegbrücke

Waibstadt (D)

(1983 - 2005)

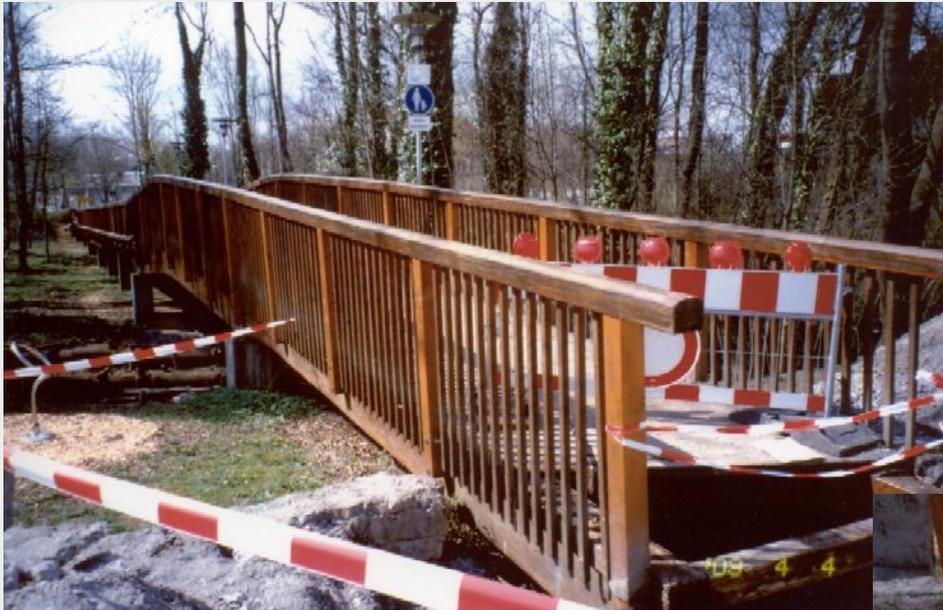
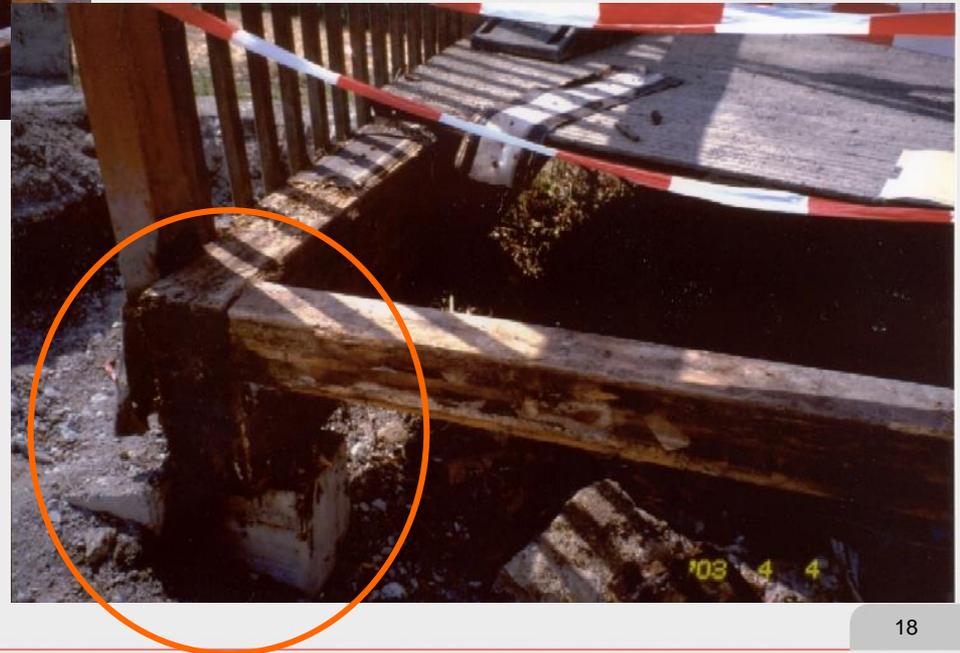
Fußgänger- und Radwegbrücke
Schwieberdingen (D)
(erbaut 1987 – Sanierung 2003)

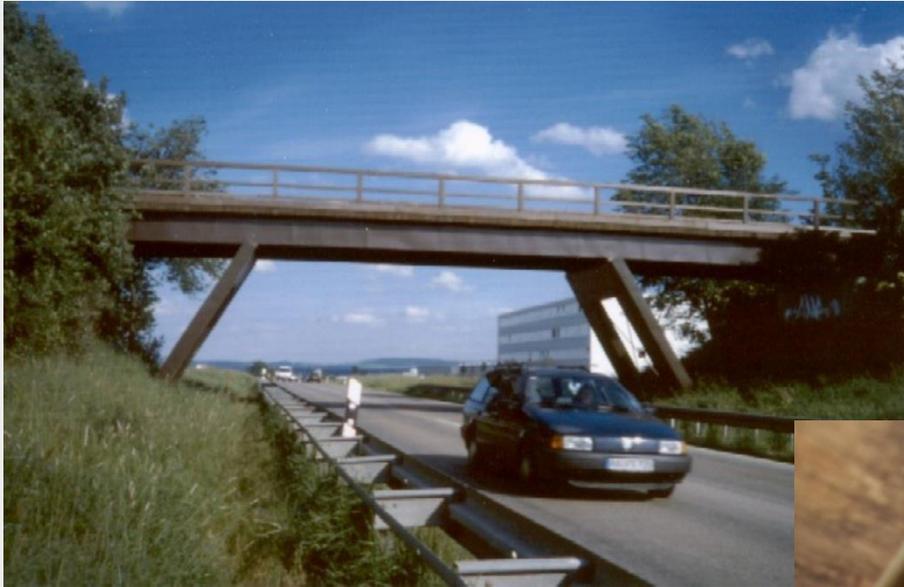
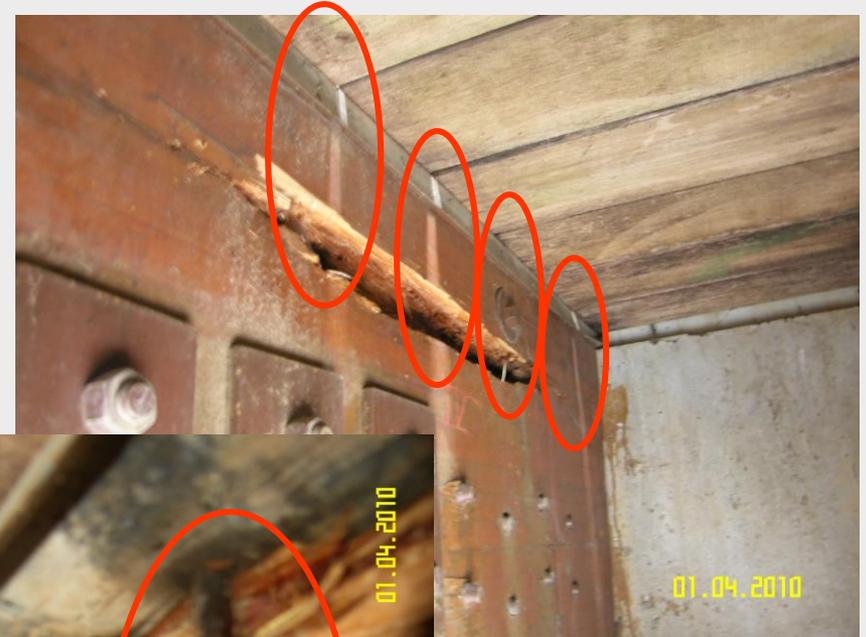
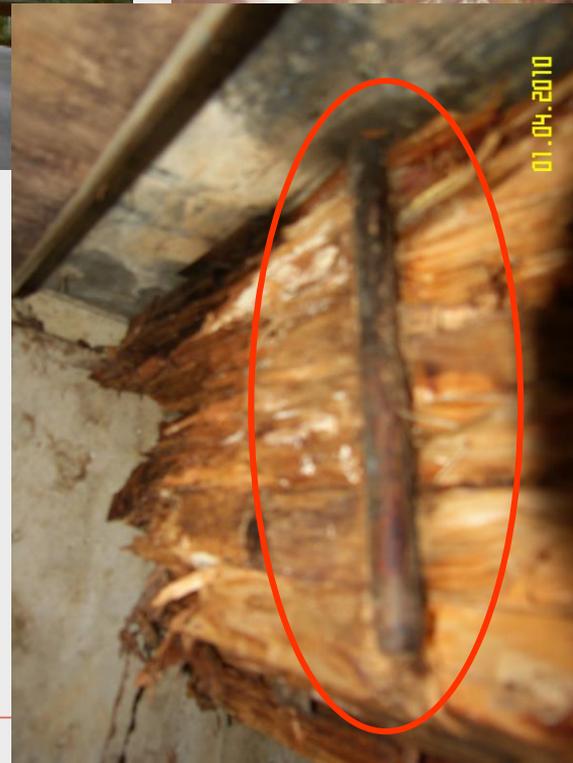
Straßenbrücke

Ellwangen-Neunheim-Ost (D)

(erbaut 1987 – Abriss 2010)

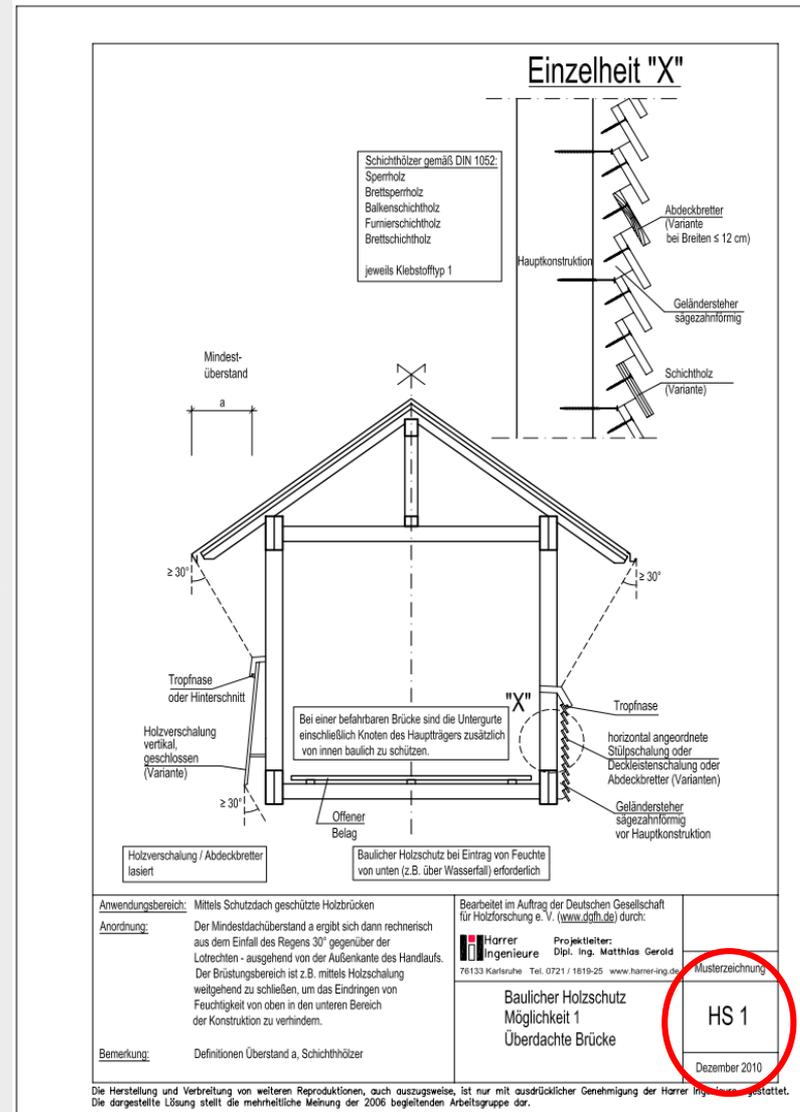
Musterdetail HS 1: Gedeckte Brücke

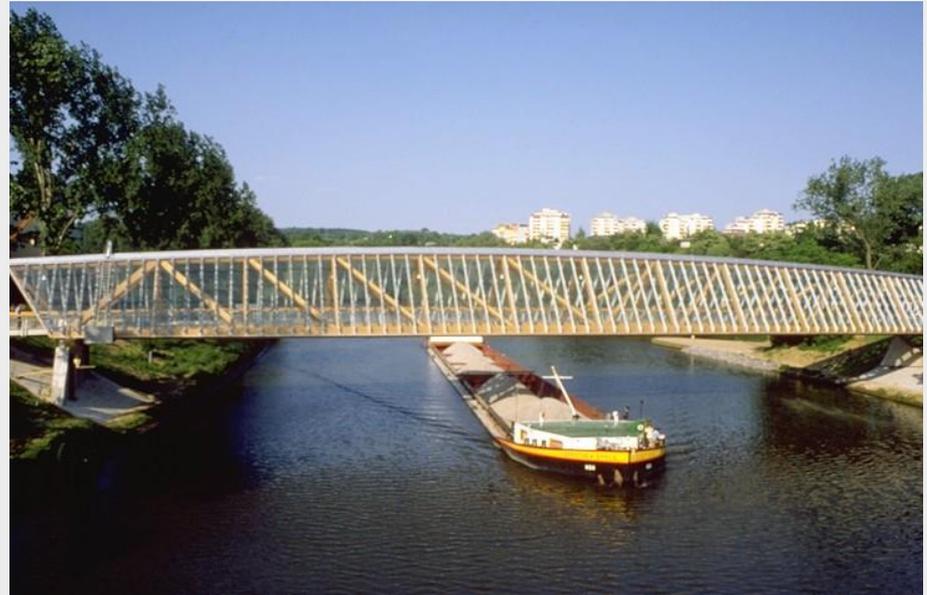
Ausführung der Bedachung in Glas

Fußgänger- und Radwegbrücken
über Neckar und Rems
in Remseck (D)

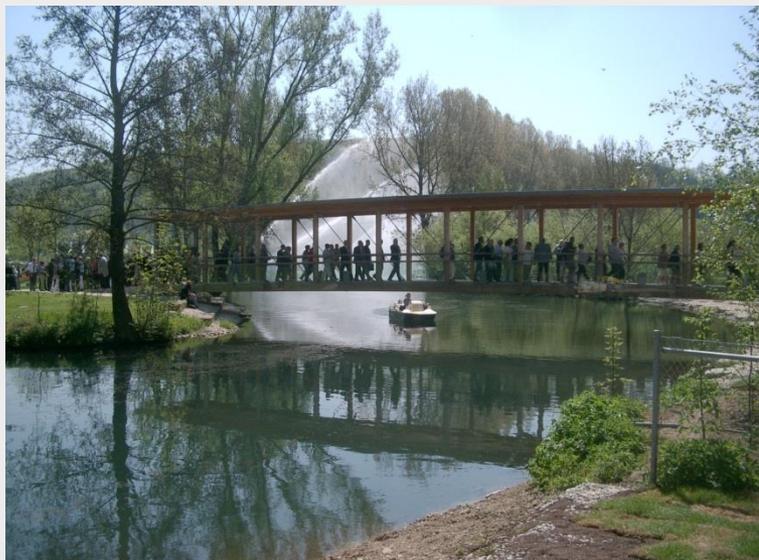
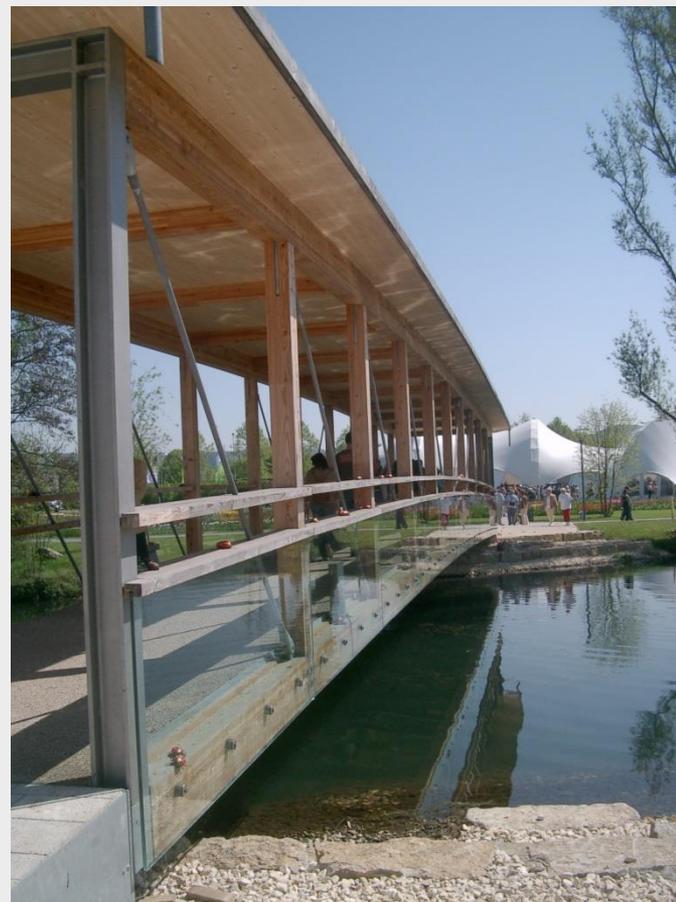
Brenzhausbrücke in Heidenheim

ehem. Gelände Landesgartenschau (D)

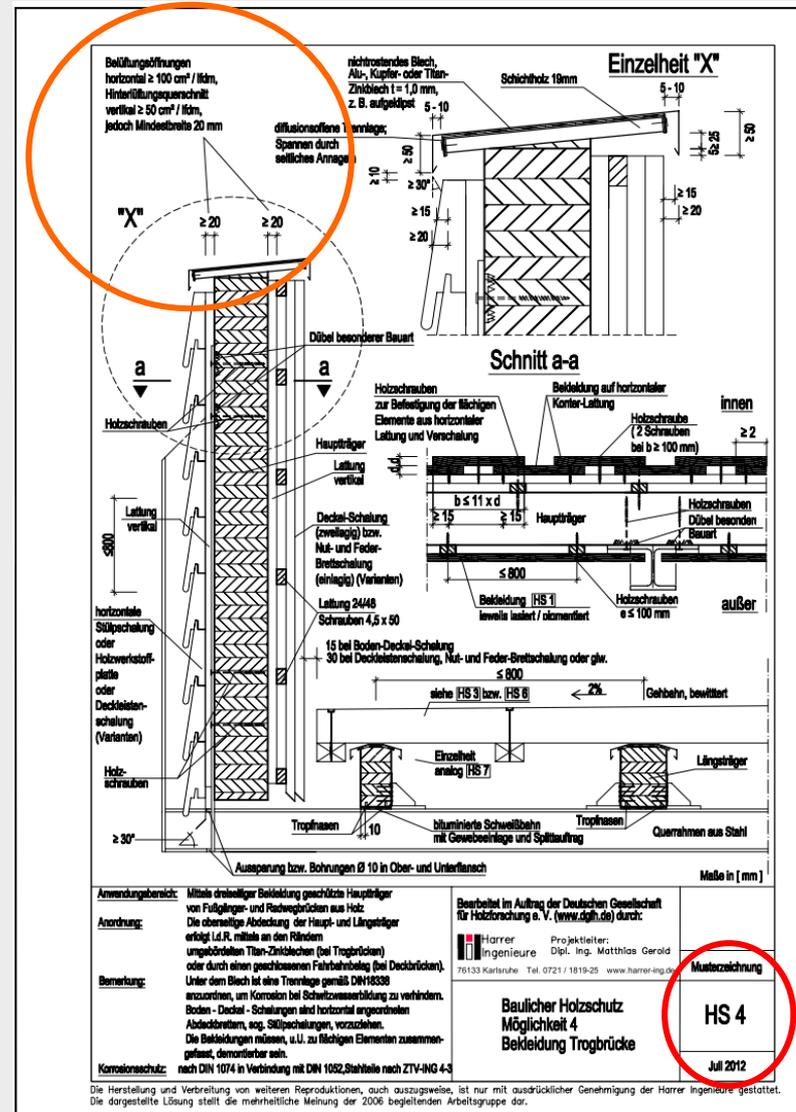
Beachte:

- a) Stülpschalung außen;
- Boden-Deckel-Schalung innen
- b) Minderwerte Lüftungsquerschnitte

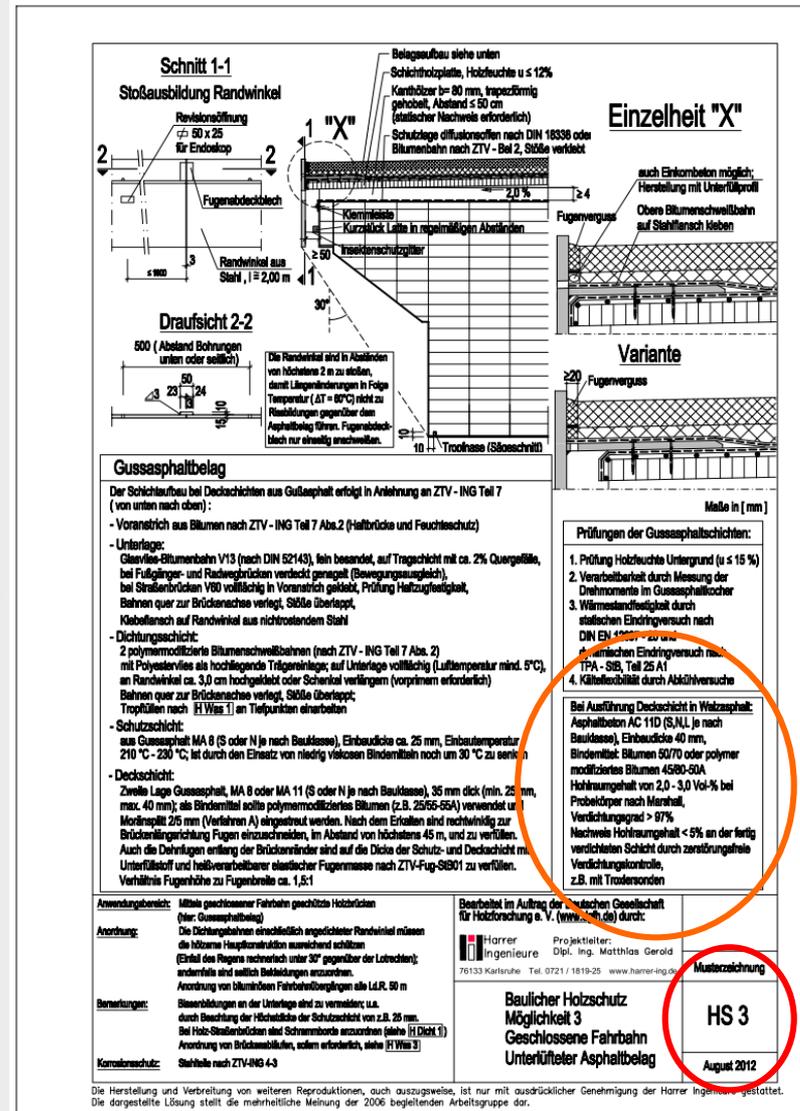
Musterdetail HS 3 – Geschlossene Fahrbahn hier: Unterlüfteter Asphaltbelag

→ ausreichende Unterstützung erf.

→ Oszillierende Walzen o.glw.

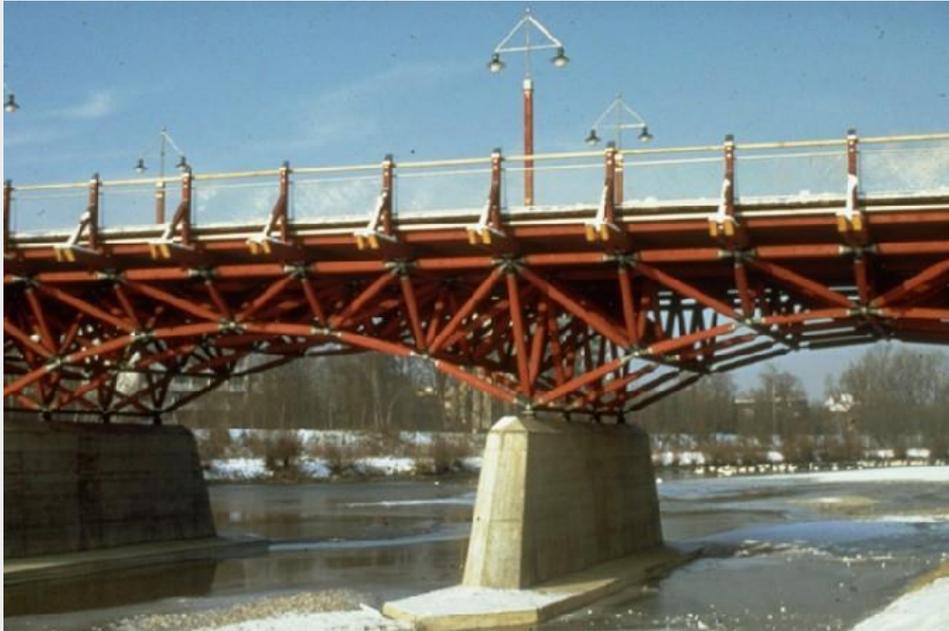
Fußgänger- und Radwegbrücke
über die Isar und Isarkanal
München-Thalkirchen (D)

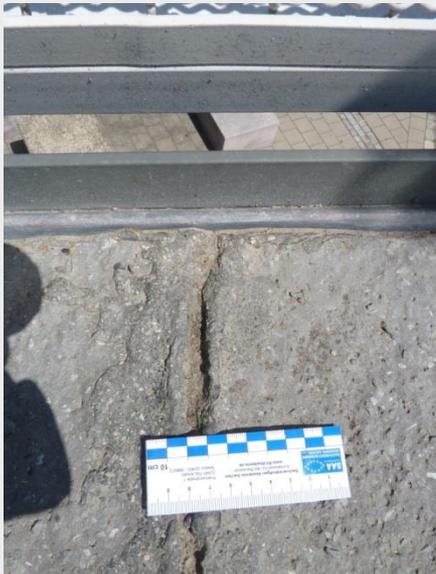
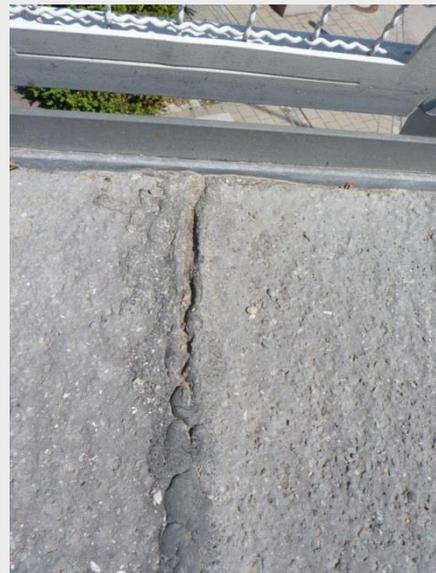
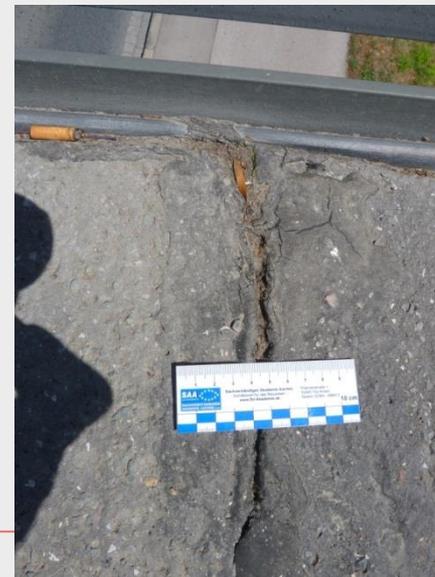
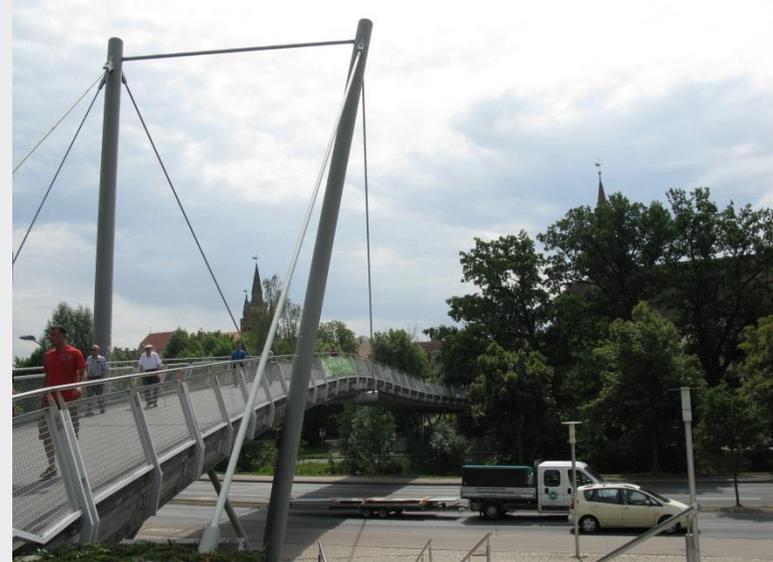
Pylonbrücke über die B 13 / B 14
und die Rezat in Ansbach (D)

Maximale Länge Gussasphalt

Quer zur Fahrbahn-
längsrichtung
durchgehende
Risse alle ca. 45 m
infolge klimatischer
Schwankungen

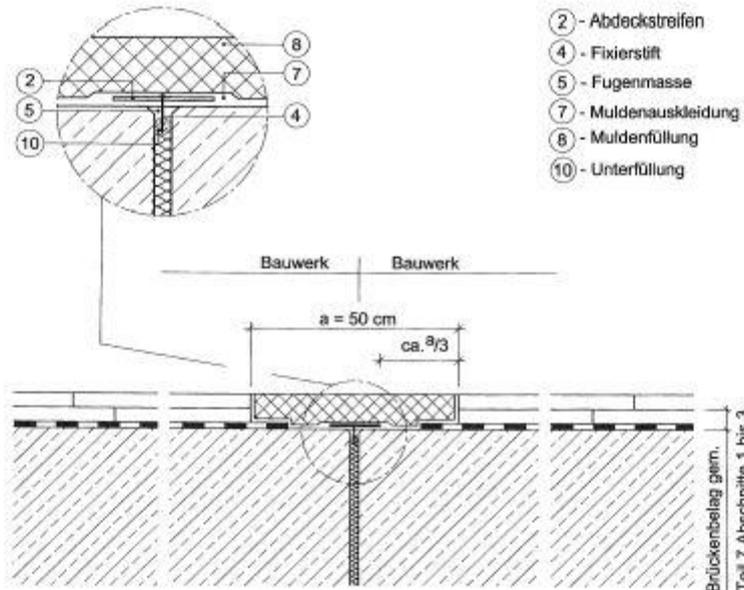
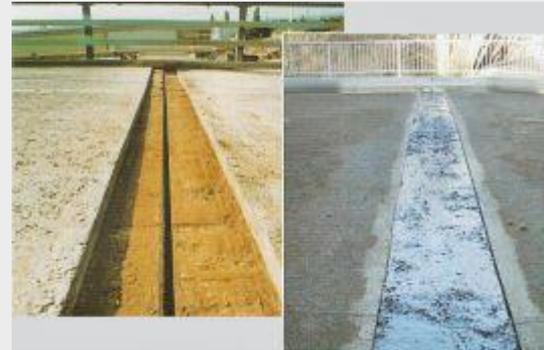
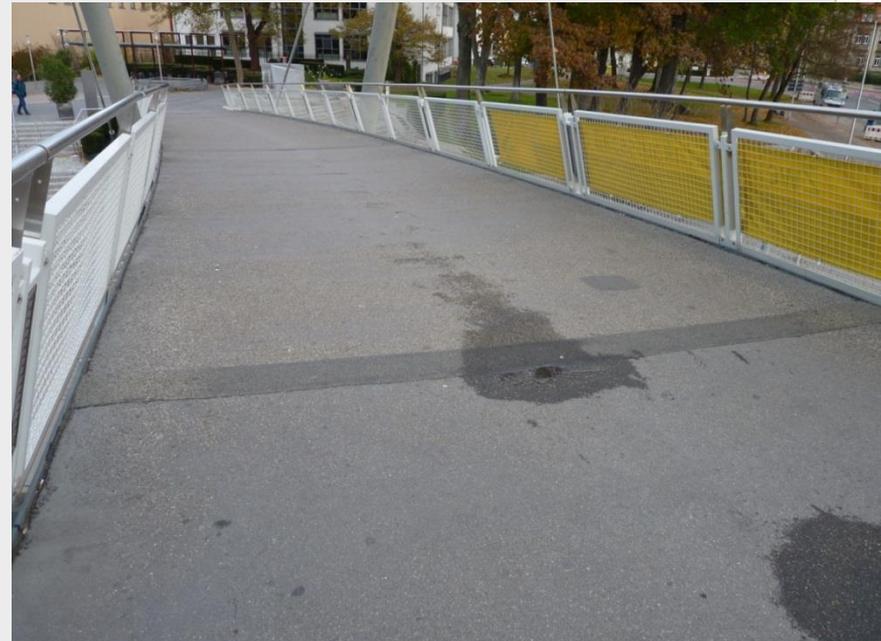
ZTV-ING Teil 8 Bauwerksausstattung Abschnitt 2 Fahrbahnübergänge aus Asphalt

a) Querschnitte zwischen Bauwerksteilen

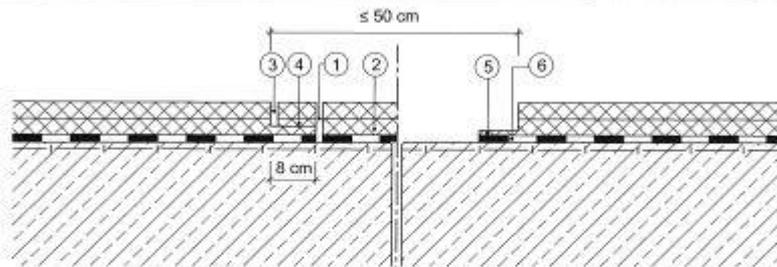
Bild A 8.2.1: Herstellen der Fugenmulde in einem vorhandenen Fahrbahnbelag

Arbeitsablauf:

- ① Trennschnitt in Asphaltsschichten bis OK Beton.
 - ② Entfernen der Asphaltsschichten einschließlich Dichtungsschicht.
 - ③ Trennschnitt in Asphaltsschichten 1 bis 2 cm oberhalb der Dichtungsschicht.
 - ④ Asphaltsschichten zwischen Trennschnitt ① und Trennschnitt ③ vorsichtig durch seitliches Abstemmen entfernen.
 - ⑤ Rest der Schutzschicht vorsichtig ggf. mit Wärmewirkung entfernen.
 - ⑥ Bei Dichtungsschicht nach Teil 7 Abschnitt 1 oder 2 die ggf. losen Bereiche des Anschlussstreifens mit Wärmewirkung wieder mit der Unterlage verkleben.
- Weitere Arbeitsgänge zum Einbau des Fahrbahnüberganges entsprechend der Ausführungsanweisung.

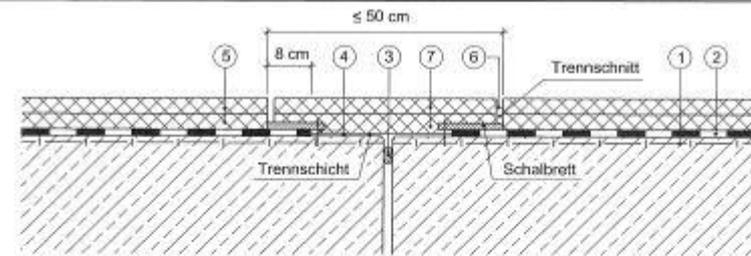
Bild A 8.2.2: Herstellen der Fugenmulde in einem neuen Fahrbahnbelag

Arbeitsablauf:

- ① Vorbereiten der Betonoberfläche, Grundierung (ggf. Versiegelung) oder Kratzspachtelung nach Teil 7 Abschnitt 1.
 - ② Einbau der Dichtungsschicht nach Teil 7 Abschnitt 1 im Fugenbereich aussparen.
 - ③ Ggf. Verfüllen des Fugenspaltes mit Unterfüllung und Tränkmasse bzw. Fugenmasse.
 - ④ Auslegen einer Trennschicht im Bereich der ausgesparten Dichtungsschicht und der Schalbretter, Fixieren der Bretter.
 - ⑤ Durchgehender Einbau der Schutzschicht und der Deckschicht.
 - ⑥ Trennschnitt durch Schutz- und Deckschicht bis auf das Brett.
 - ⑦ Entfernen der Asphaltsschichten im Muldenbereich, der Schalbretter und der Trennschicht.
- Weitere Arbeitsgänge zum Einbau des Fahrbahnüberganges entsprechend der Ausführungsanweisung.

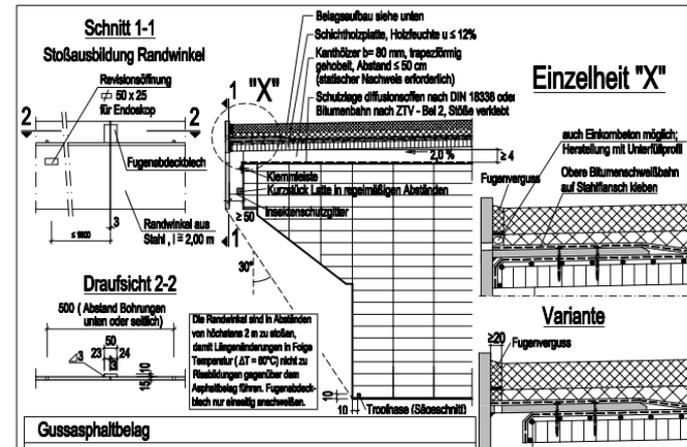
Musterdetail HS 3 – Geschlossene Fahrbahn hier: Unterlüfteter Asphaltbelag

Gussasphaltbelag

Der Schichtaufbau bei Deckschichten aus Gussasphalt erfolgt in Anlehnung an ZTV - ING Teil 7 (von unten nach oben):

- Voranstrich aus Bitumen nach ZTV - ING Teil 7 Abs.2 (Halfbrücke und Feuchtschutz)

Gleeflexe-Bitumenbahn V13 (nach DIN 52143), fein besandet, auf Tragschicht mit ca. 2% Querverfüllung, bei Fußgänger- und Radwegbrücken verdeckt geneigt (Bewegungsausgleich), bei Straßenbrücken V80 vollständig in Voranstrich geliebt, Prüfung Haftzugfestigkeit, Bahnen quer zur Brückenachse verlegt, Stöße überlappt, Klebefläche auf Randwinkel aus nichtrostendem Stahl

Anordnung: Die Dichtungsbahnen einschließlich angeklebter Randwinkel müssen die höchste Hauptkondition ausreichend schützen (Einfall des Regens rechnerisch unter 30° gegenüber der Längsrichtung); andernfalls sind seitlich Bekleidungen anzubringen. Anordnung von bituminösen Feuchtschichtbahnen alle 1,5 m

Bemerkungen: Bewehrungen an der Unterlage sind zu vermeiden; u.a. durch Beschädigung der Höchstklasse der Schutzschicht von z.B. 25 mm. Bei Holz-Strahlentischen sind Schrammbohrer anzubringen (siehe **Hi Dick 1**) Anordnung von Brückenabläufen, sofern erforderlich, siehe **Hi Wis 3**

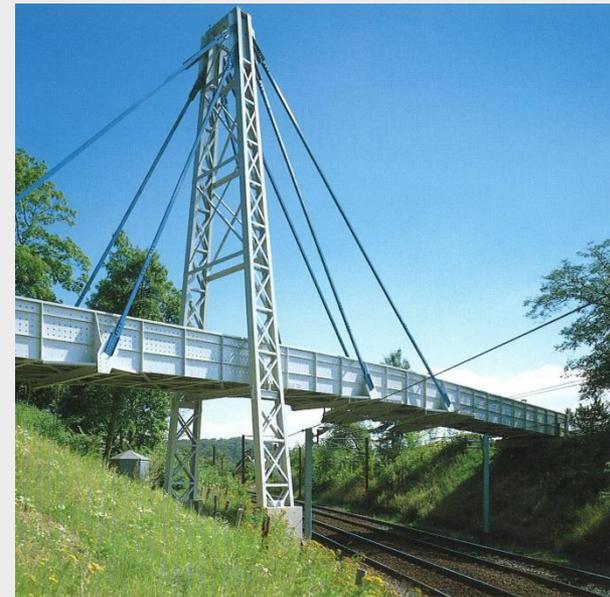
Wärmeausdehnung GFK \approx Stahl + Korrosion

Vorteil: keine Korrosion

Tragendes Konstruktionsmaterial:
GFK-Brücke Kolding (DK) aus Standardprofilen

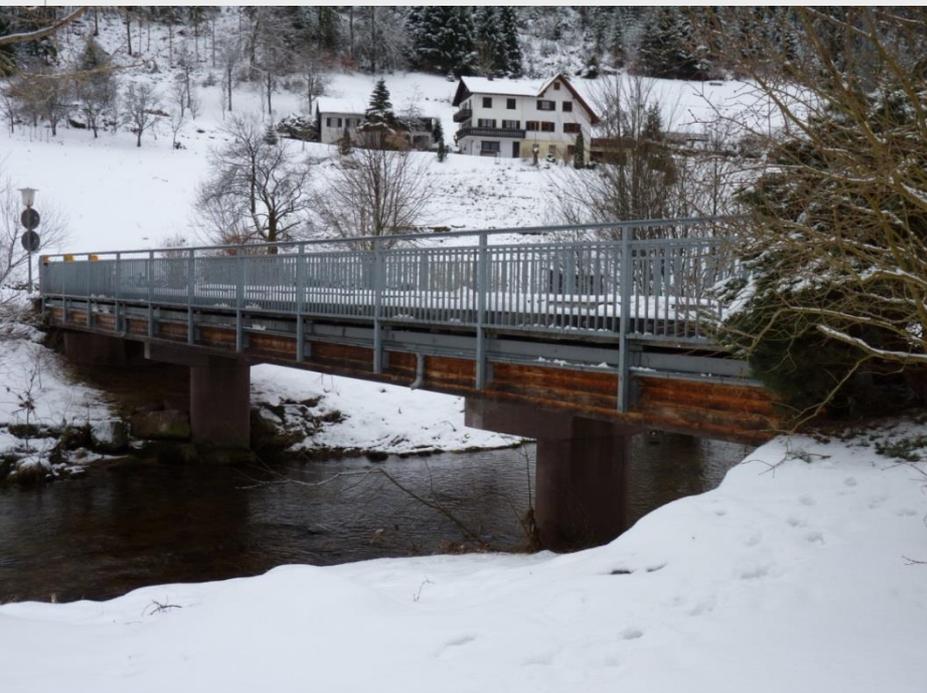
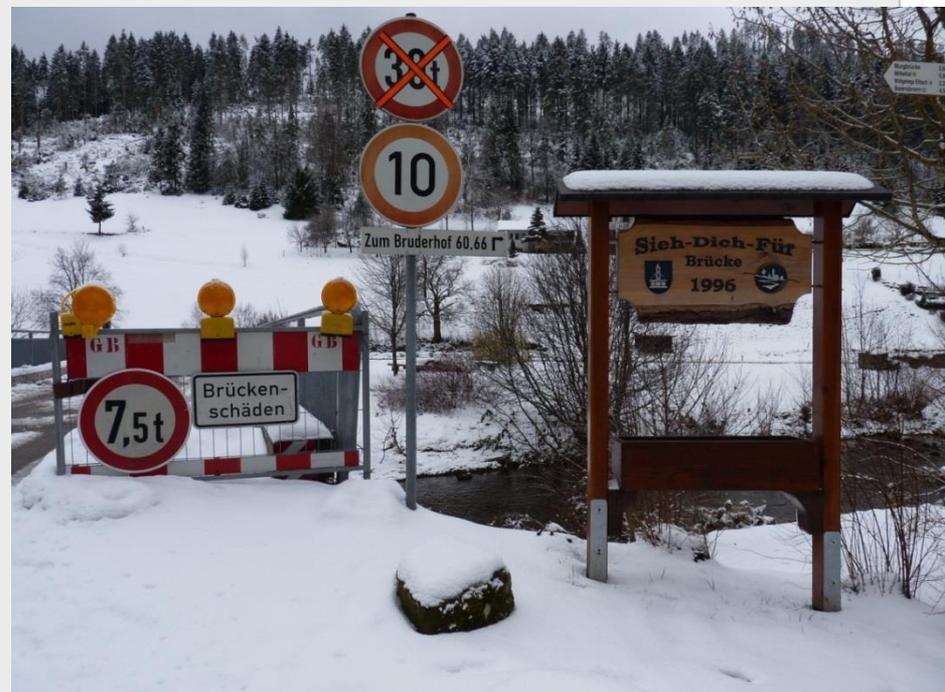
Straßenbrücke über die Murg in Baiersbronn-Mitteltal (D)

Steifigkeit Balkenquerschnitt bei Langholzfahrzeugen

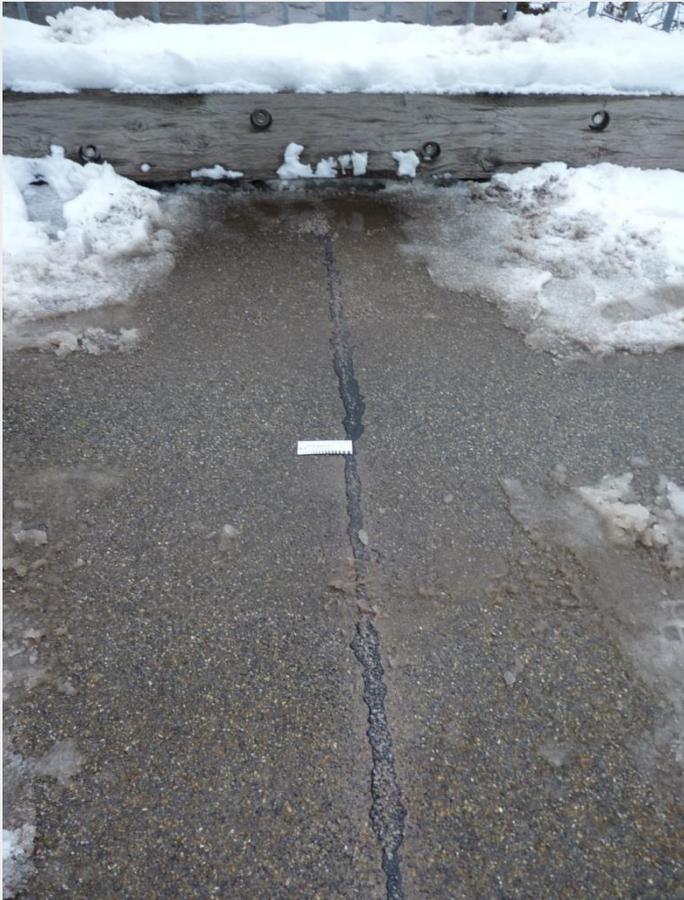
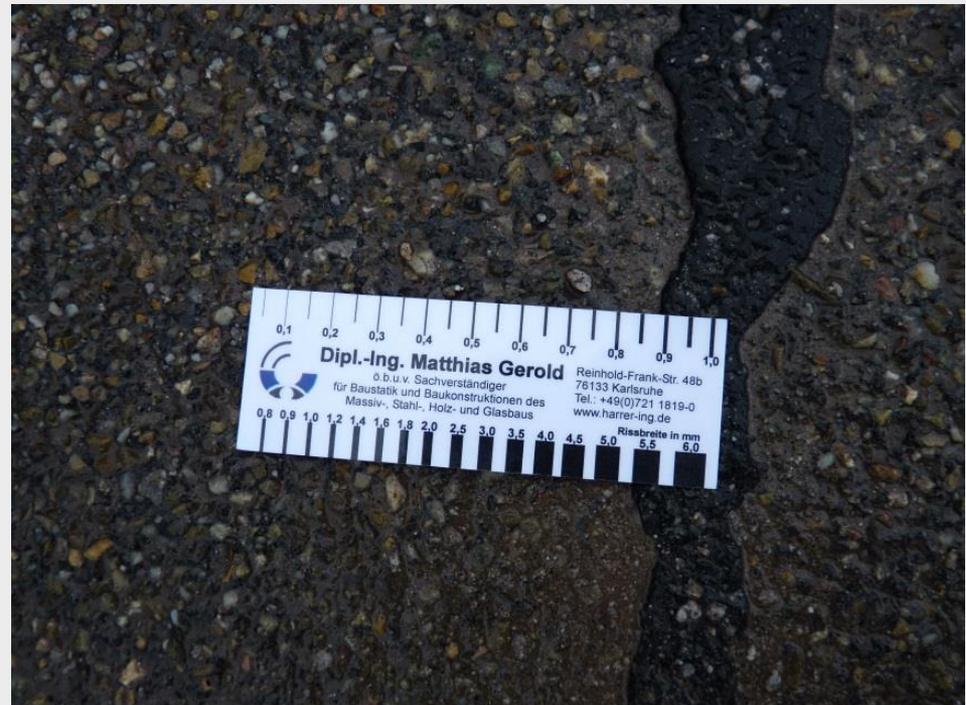
Risse mehrere Millimeter breit

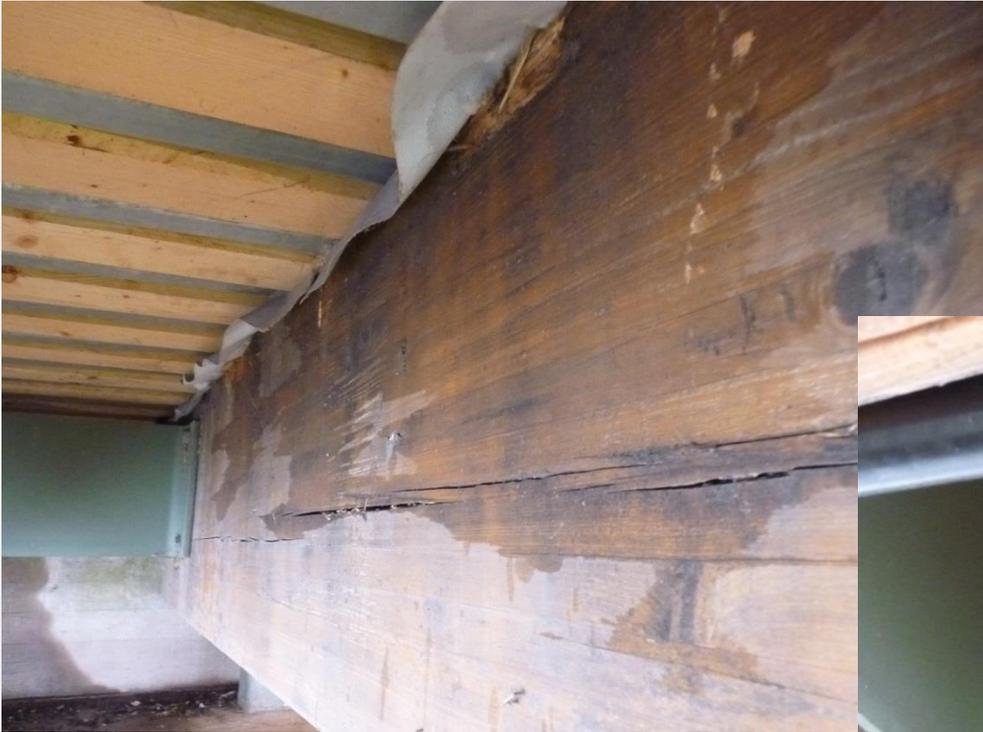
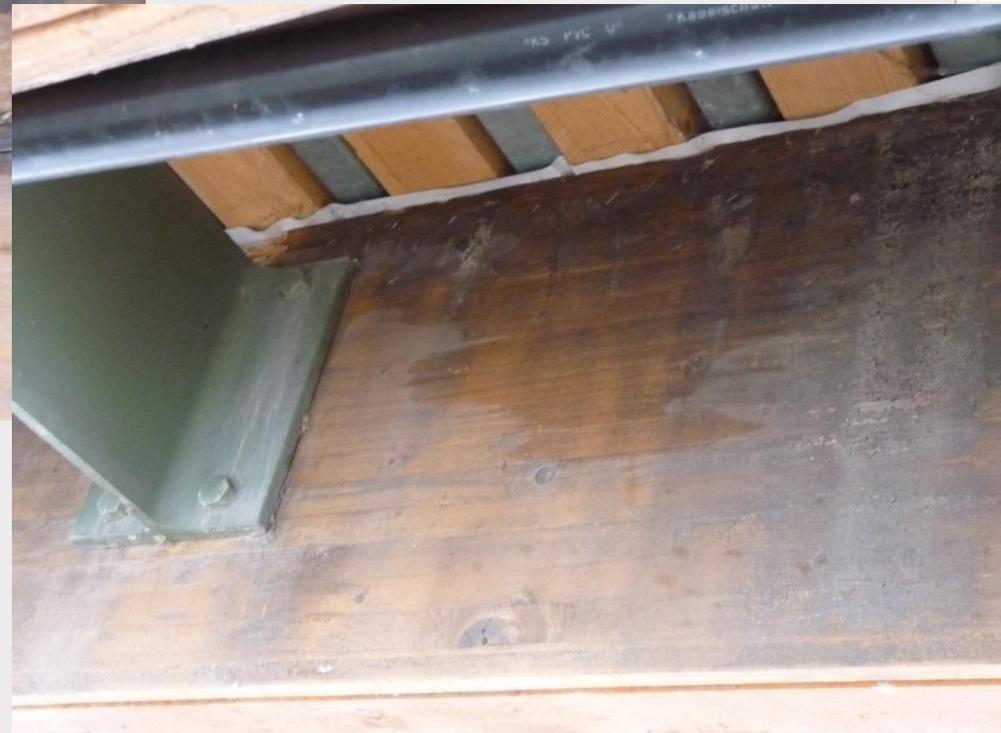
Dreilagige Bitumenabdichtung geschädigt

Elastomerlager verschoben

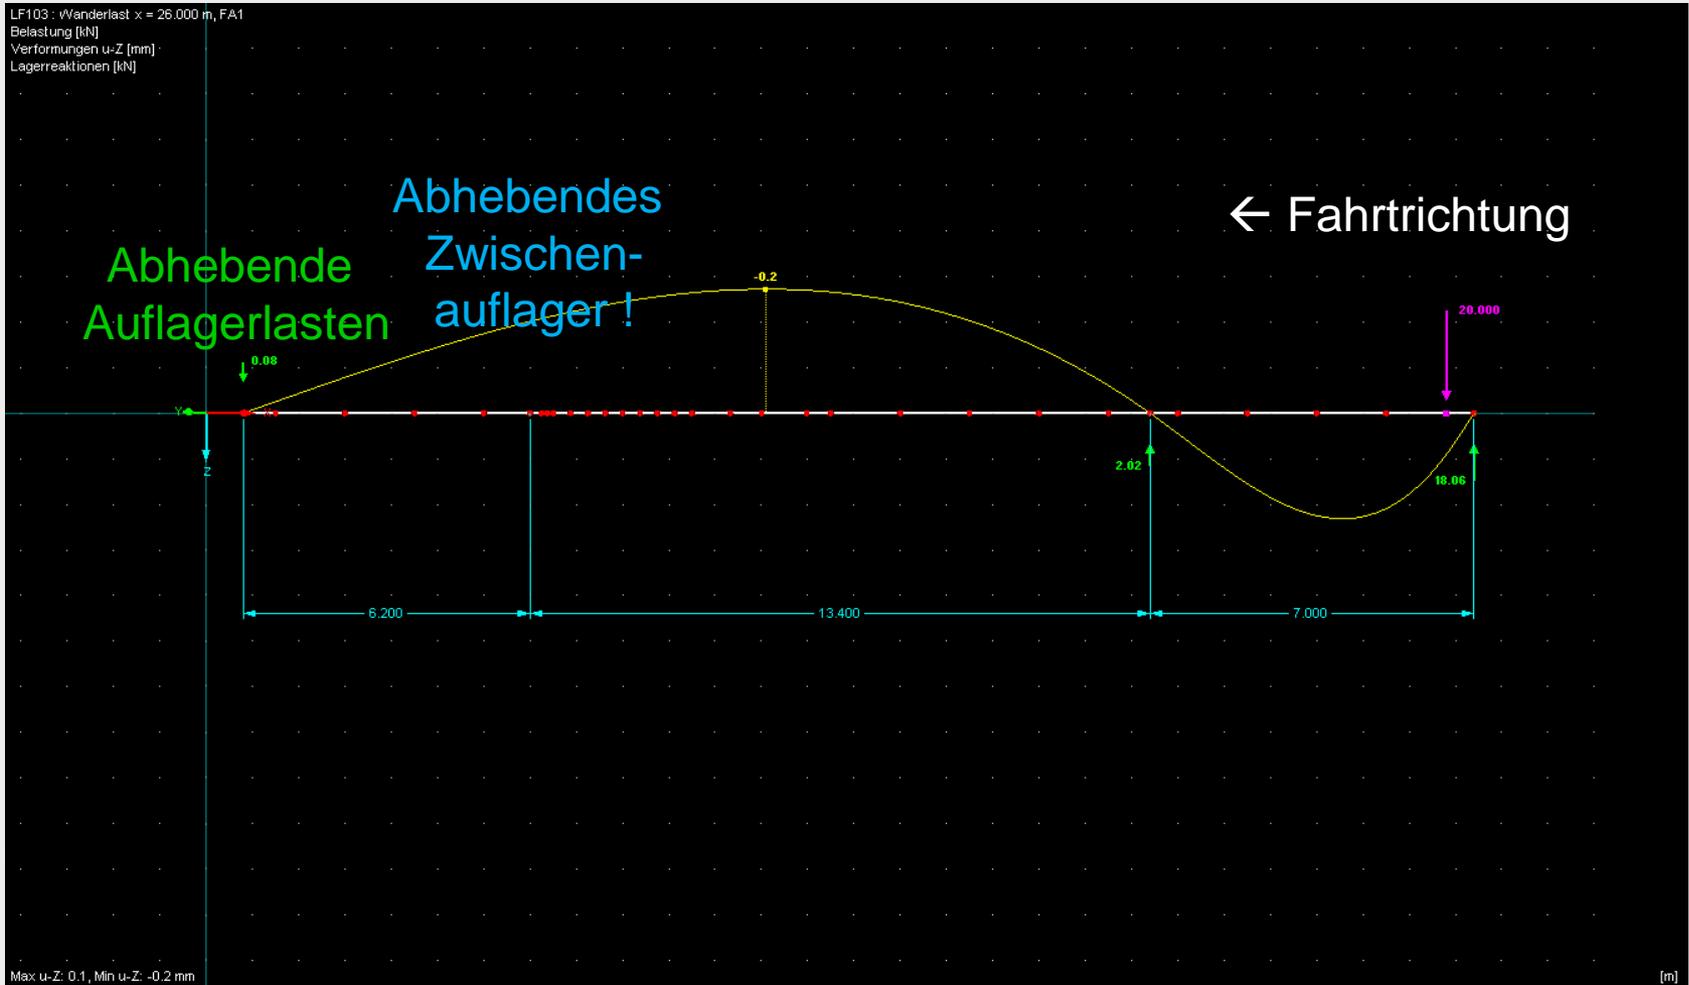
Wanderlasten → Krümmung → Bestätigung Rissbreiten

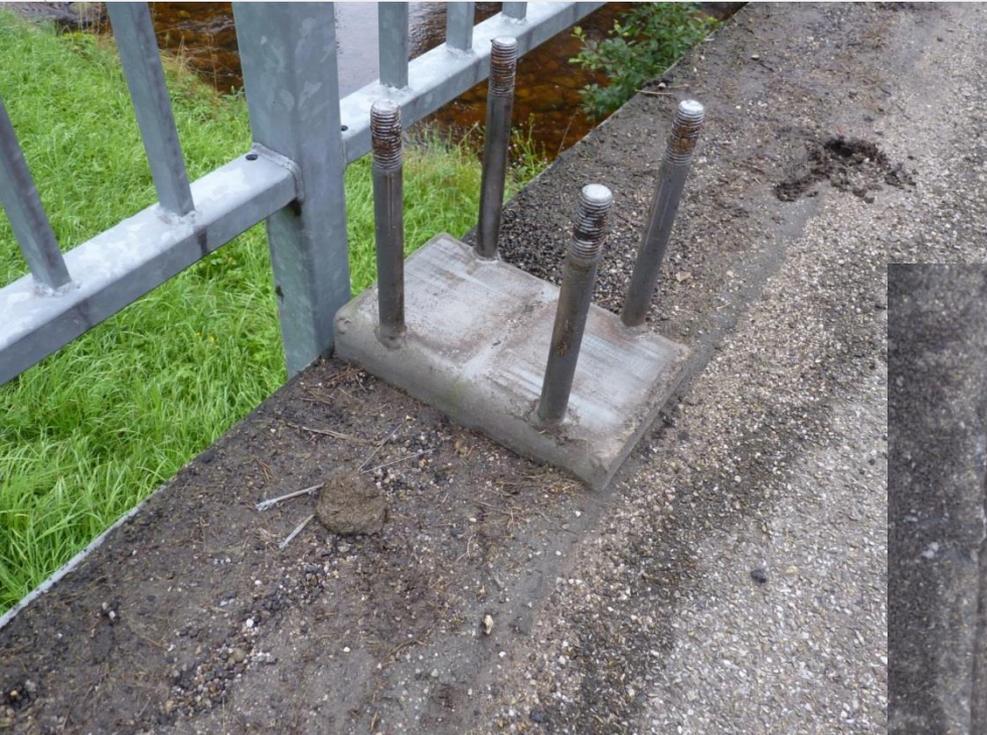
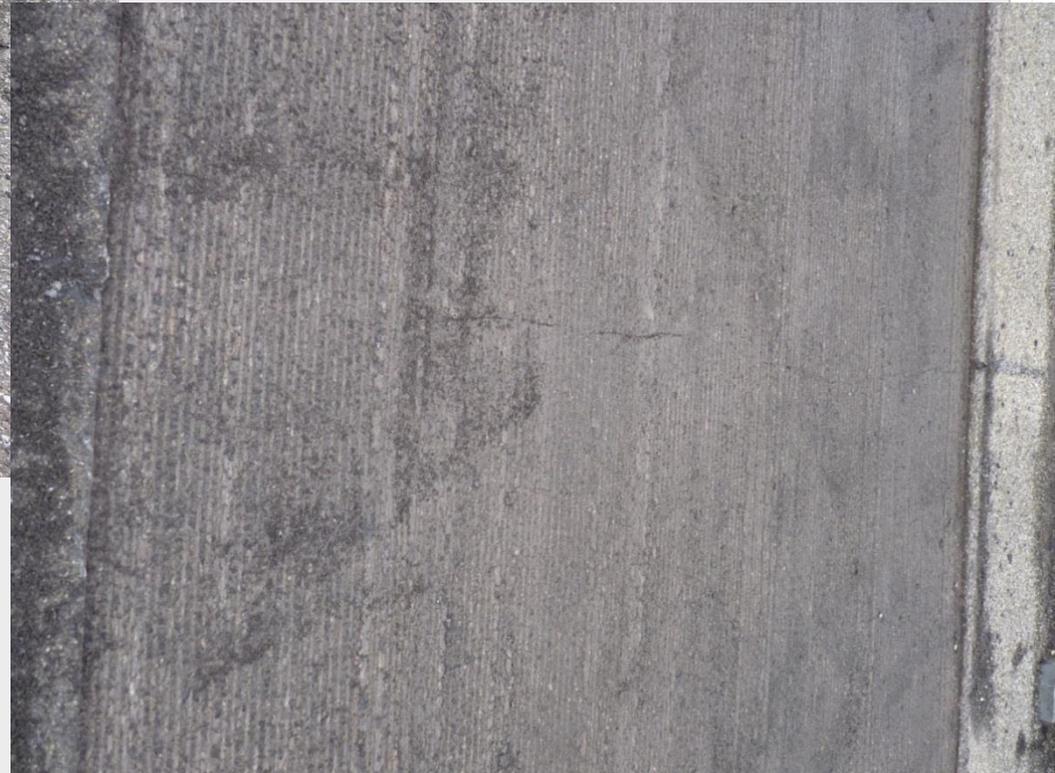
Deckschicht abgefräst

→ Risse in Schutzschicht zu breit

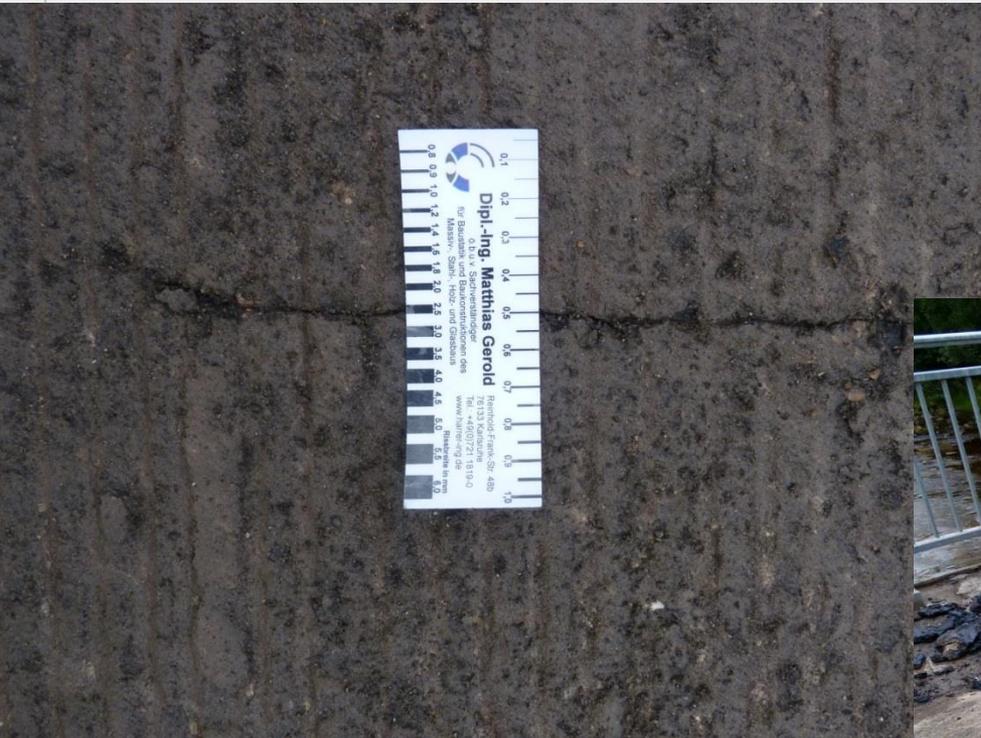
Schutzschicht im Bereich Risse abgefräst,
Nacharbeiten mittels
Presslufthammer mit flachem Meißel

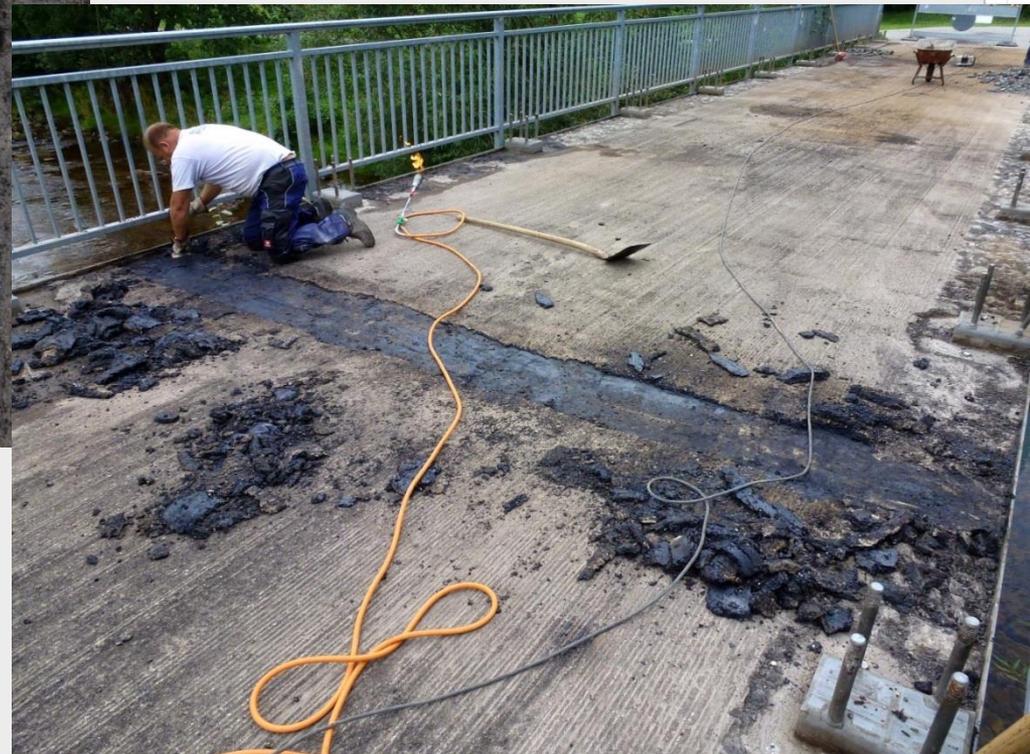
Aufbau Schweißbahn 25 mm

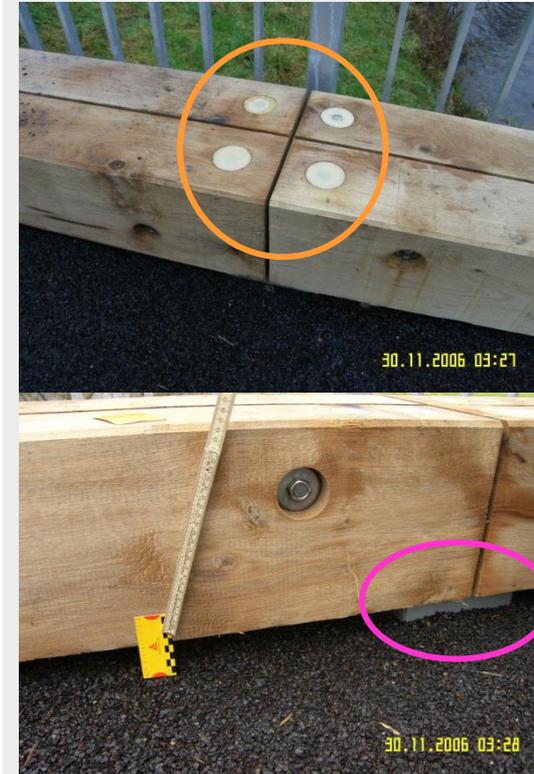
Straßenbrücke
über die Murg
Baiersbrunn-
Mitteltal (D)

Dreiteiliger
Holzquerschnitt

Positive Erfahrung
mit Epoxidharzverguss:
gut ausbaubar
