19. Internationales Holzbau-Forum (IHF 2013)

Holzschutz

Stand der Normung und Ansätze

Dipl.-Ing. Matthias Gerold

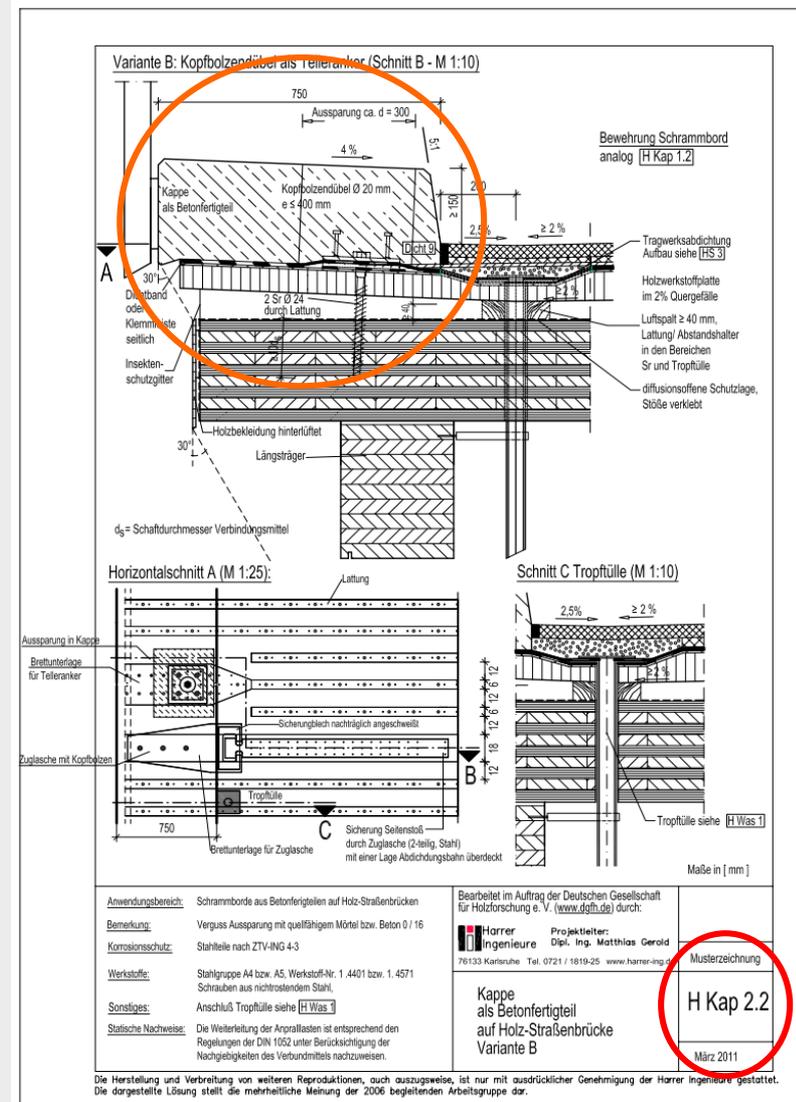
Musterdetail H Kap 2.2 –
Kappe als Betonfertigteile
auf Holz-Straßenbrücke
(Variante B)

Musterdetail HS 3 –
Geschlossene Fahrbahn
hier: Unterlüfteter Asphaltbelag

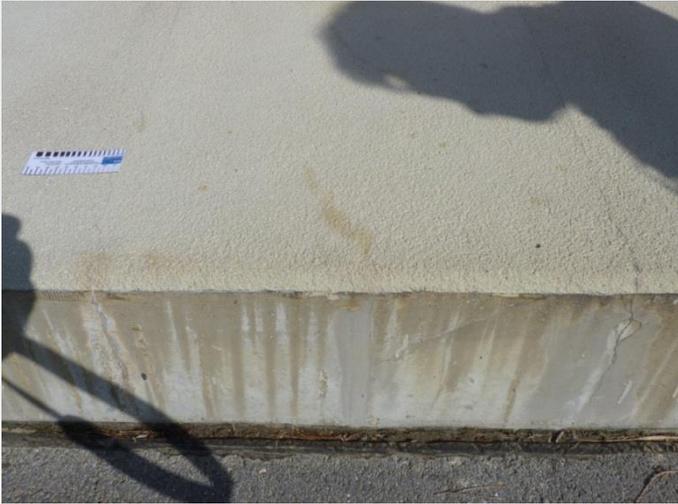
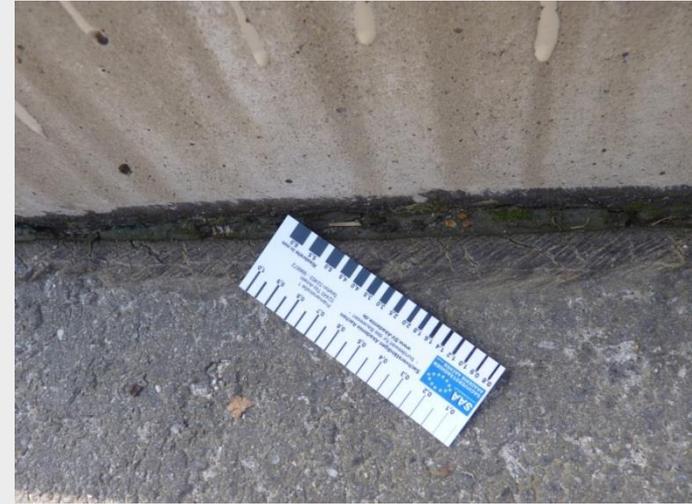
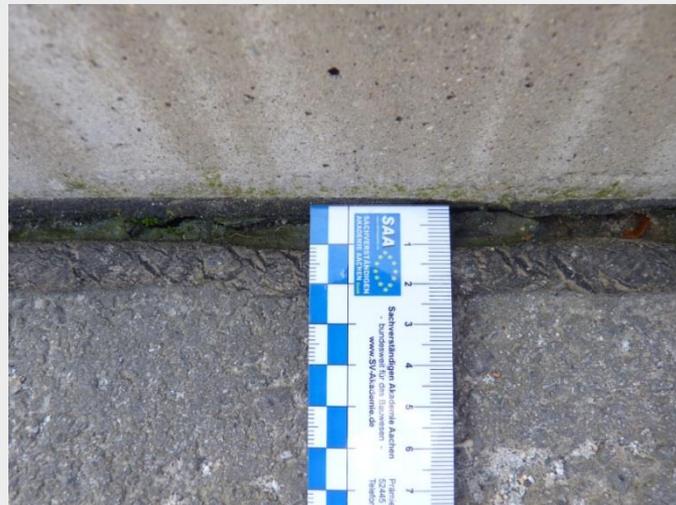
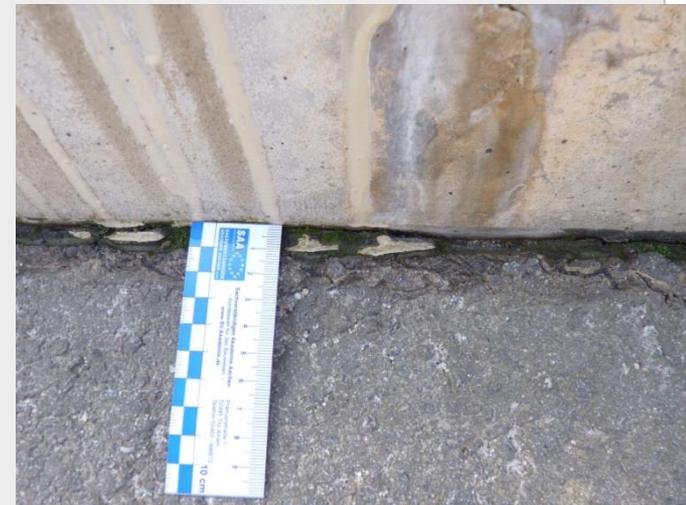
Nach Technischer
Regel
Fugen-Bitumenverguss
2-lagig (Deck- +
Schutzschicht) mit
 $b = 15 \text{ bis } 20 \text{ mm}$
 $\triangleq 50\% \text{ ./. } 70\% h$

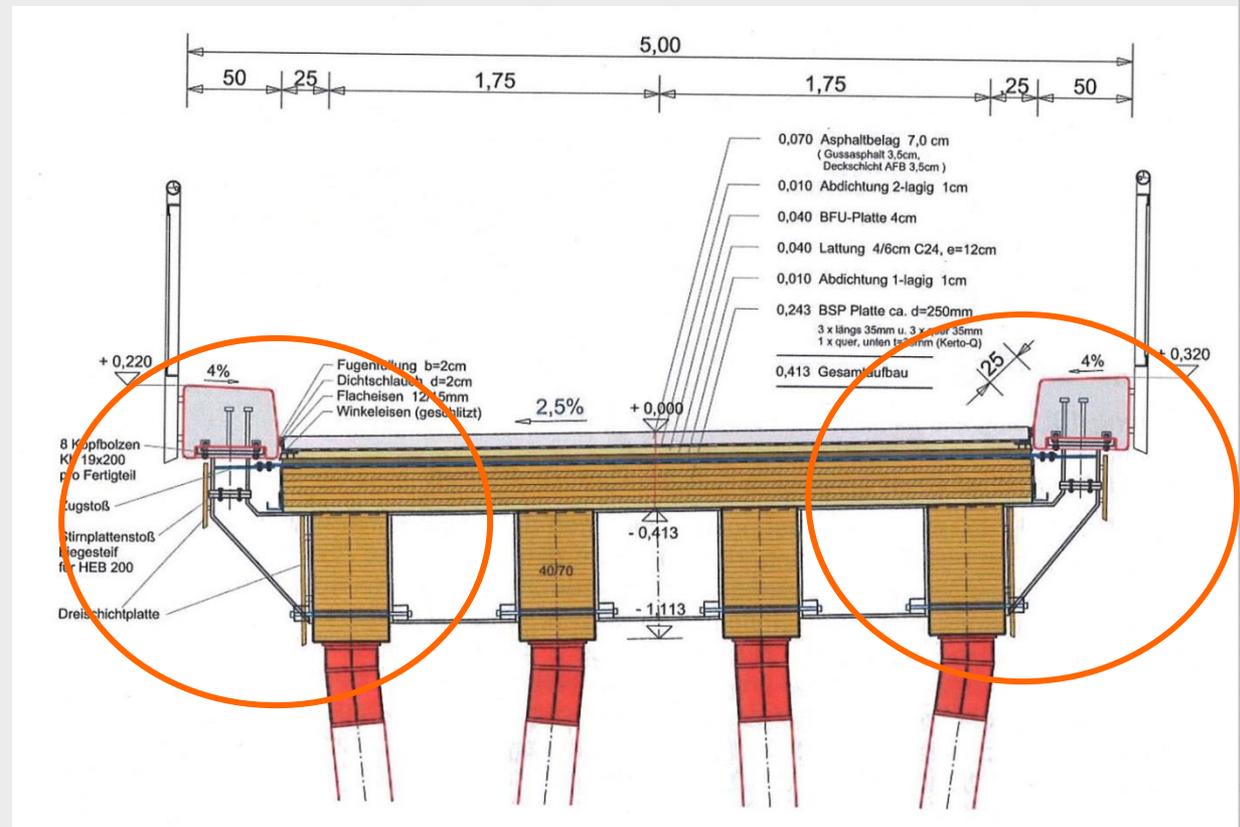
Neuentwicklung Anschluss

Betonkappen an Tragkonstruktion

Aufreißen Randverguss

→ interessante Lösung

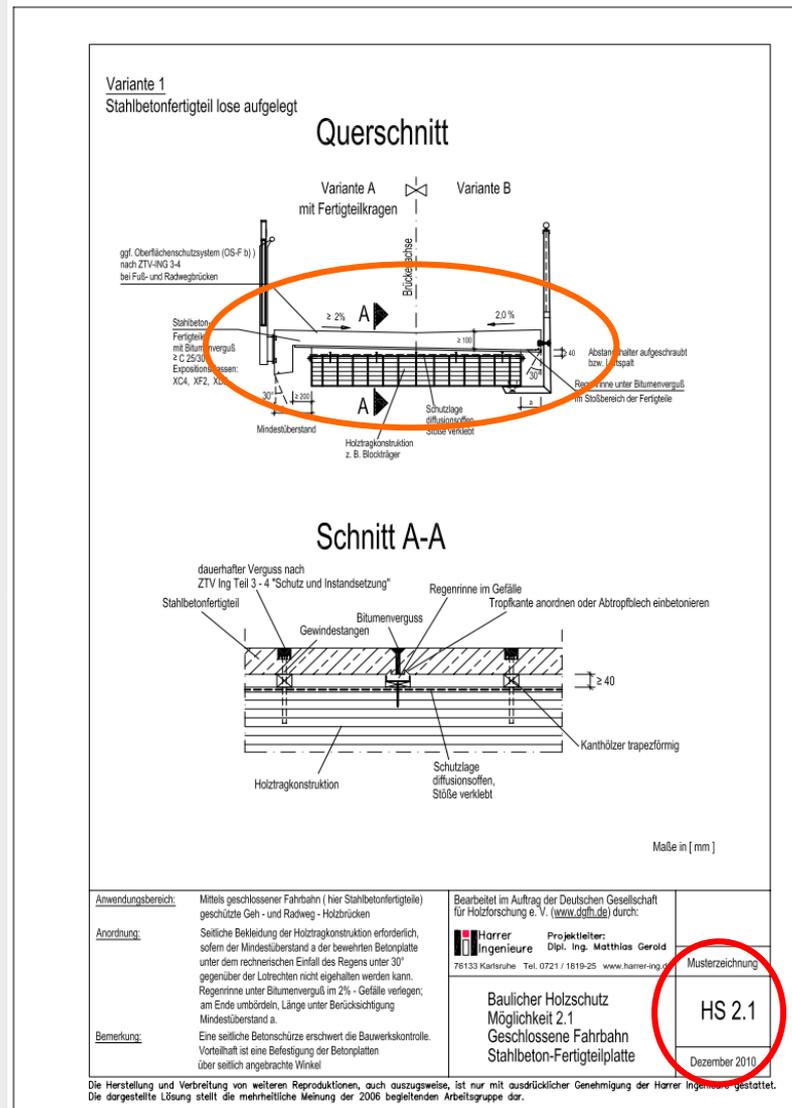
Musterdetail HS 2.1 – Geschlossene Fahrbahn hier: Gehbeläge

statt

Stahlbeton-Fertigplatten

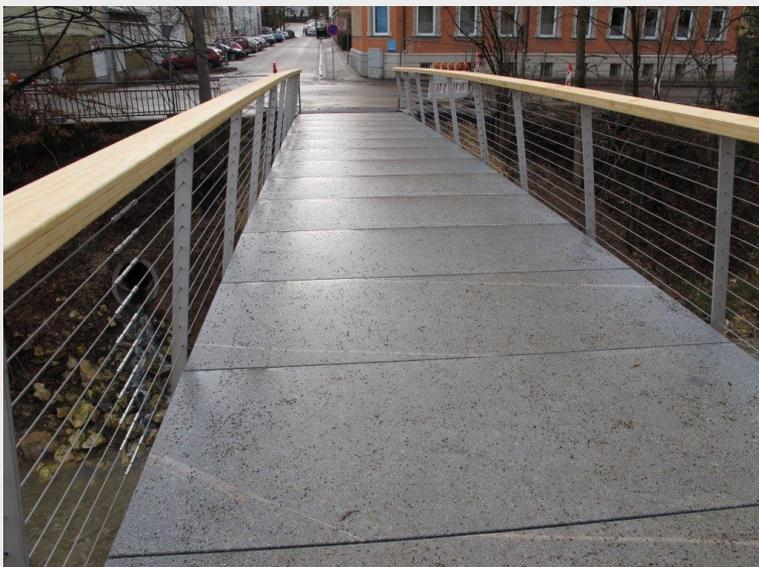
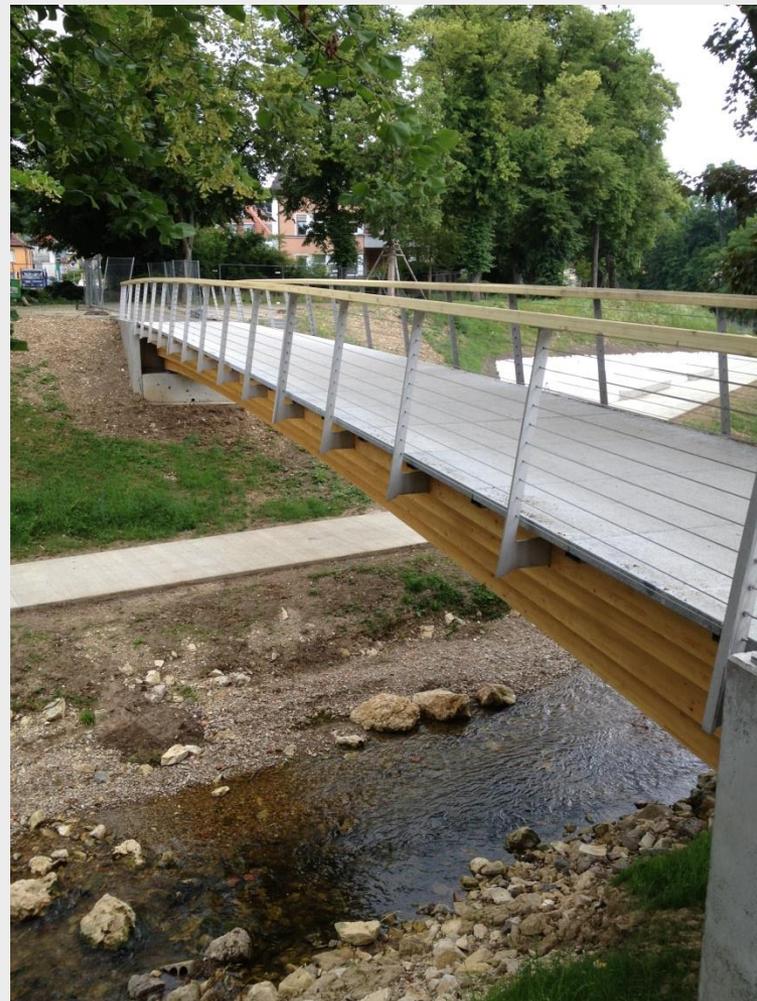
Schillersteg über den Josefsbach

In Schwäbisch Gmünd (D)

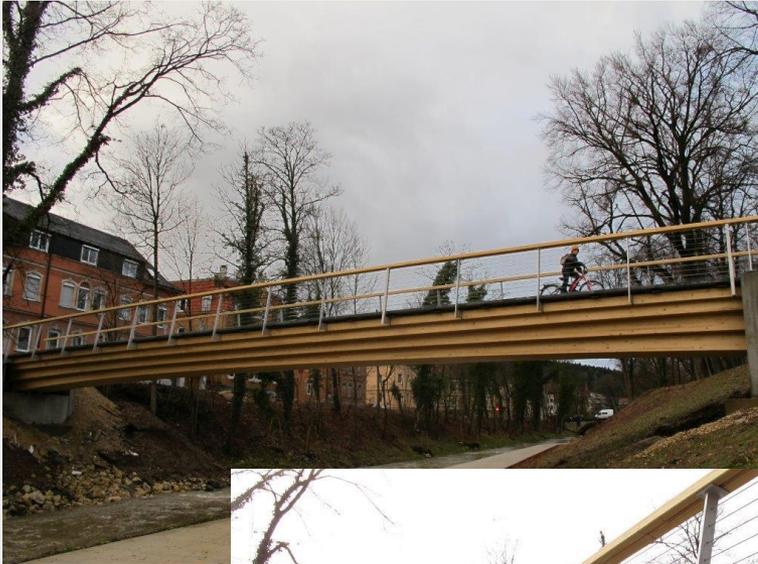
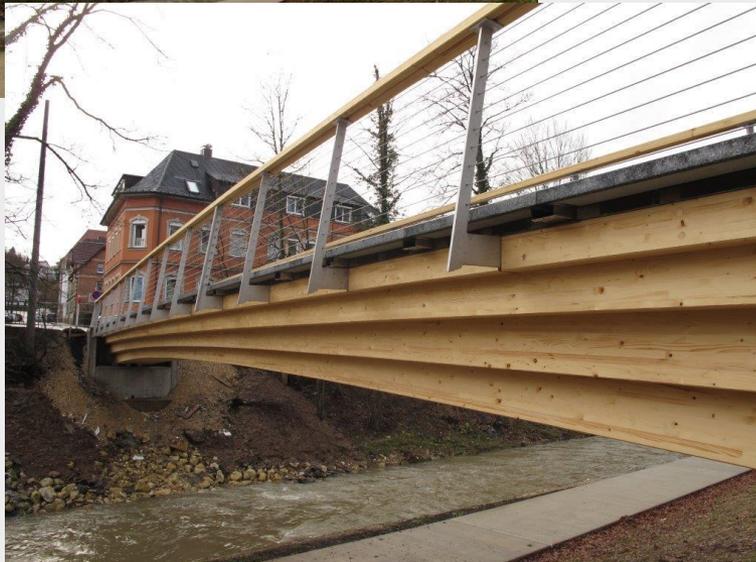
- + Stoßfugenausbildung
- + Tropfnasen
- + Seitliche Auskrägung

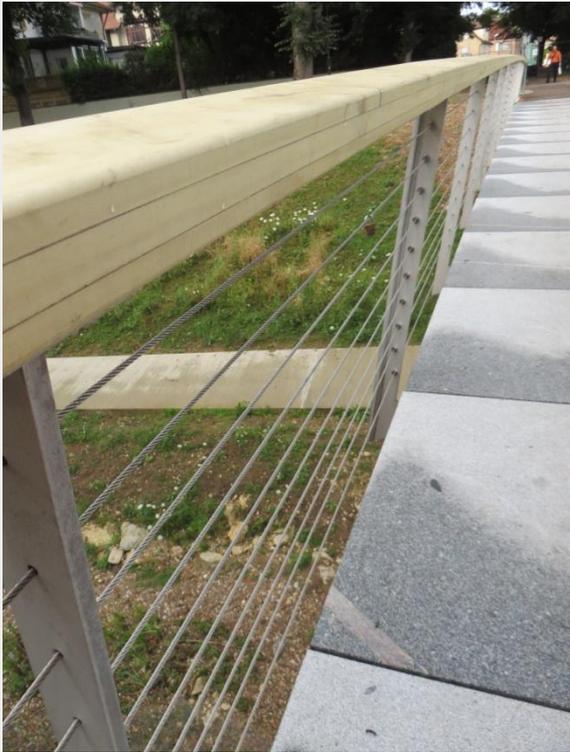
Platten filigraner als Beton-Fertigteile

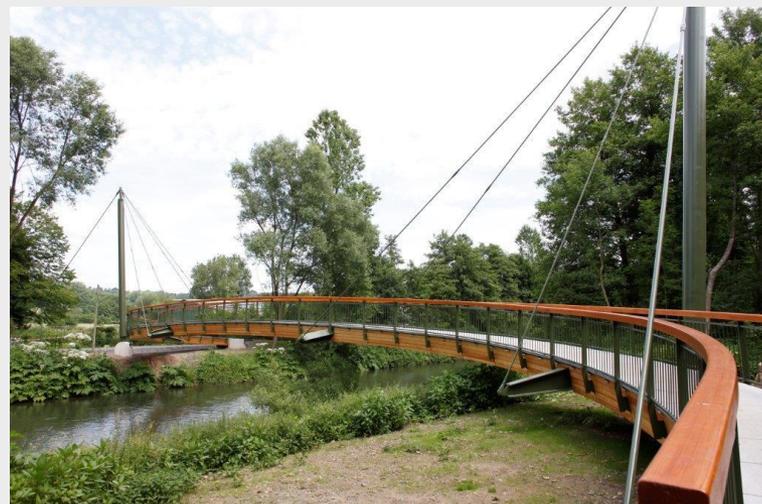
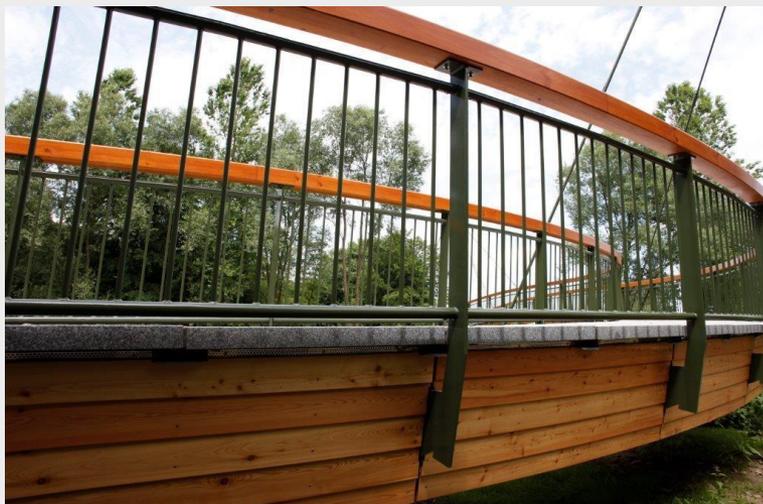
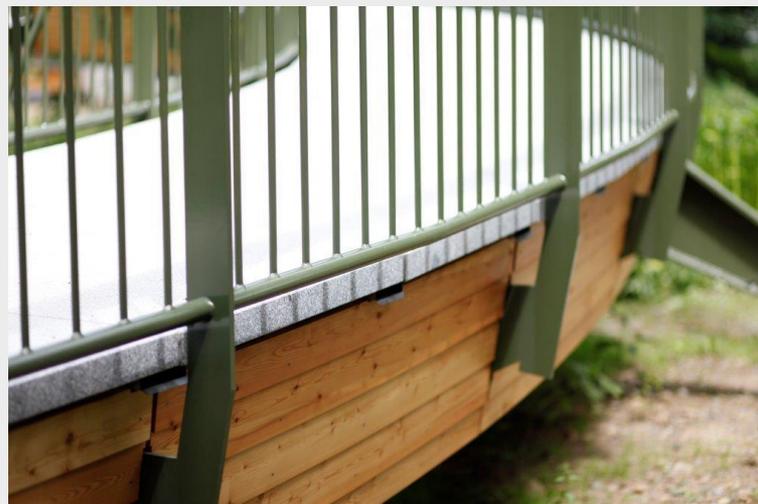
über den Fluss Agger (D)

Großformatige Platten; polygonal geschnitten;
zur Rutschhemmung sandgestrahlt

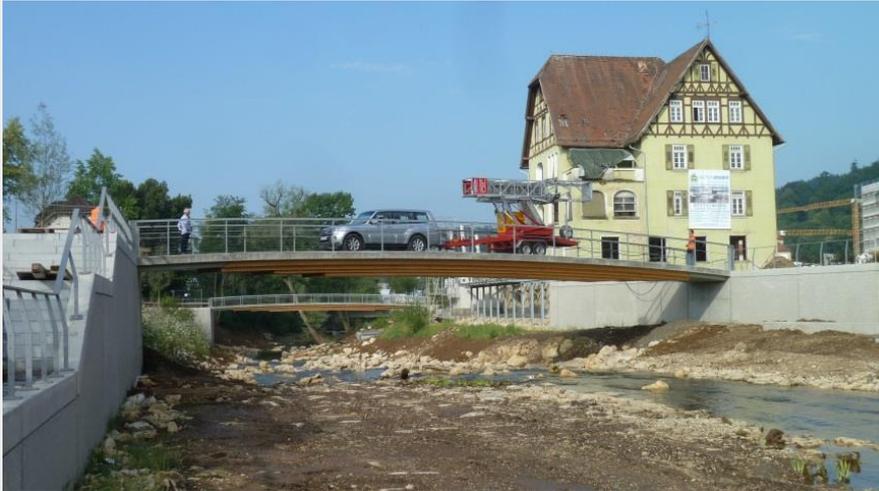
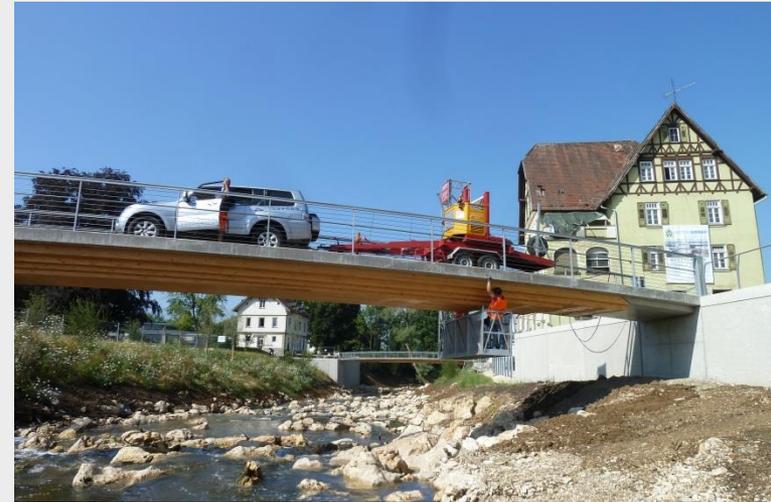
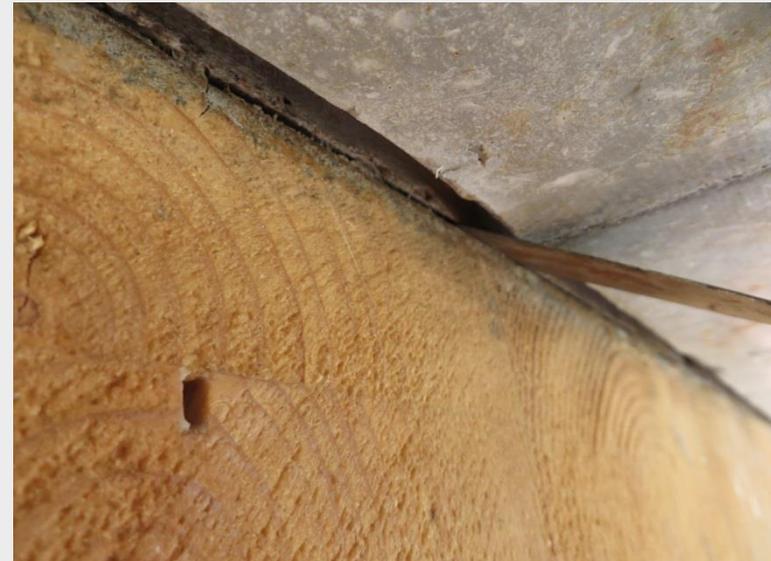
Bahnhofs- und Rokokobrücke über die Rems
in Schwäbisch Gmünd (D)

Hirnholzflächen Feuchteschutz
